ОБСТЕЖЕННЯ ТЕХНІЧНОГО СТАНУ ПРИЧАЛЬНОЇ ЕСТАКАДИ

INSPECTION OF THE TECHNICAL CONDITION OF MOORING TRESTLE

Сунічук С.В., к.т.н., доцент, ORCID: 0000-0002-9763-731X (Національний університет водного господарства та природокористування, м. Рівне)

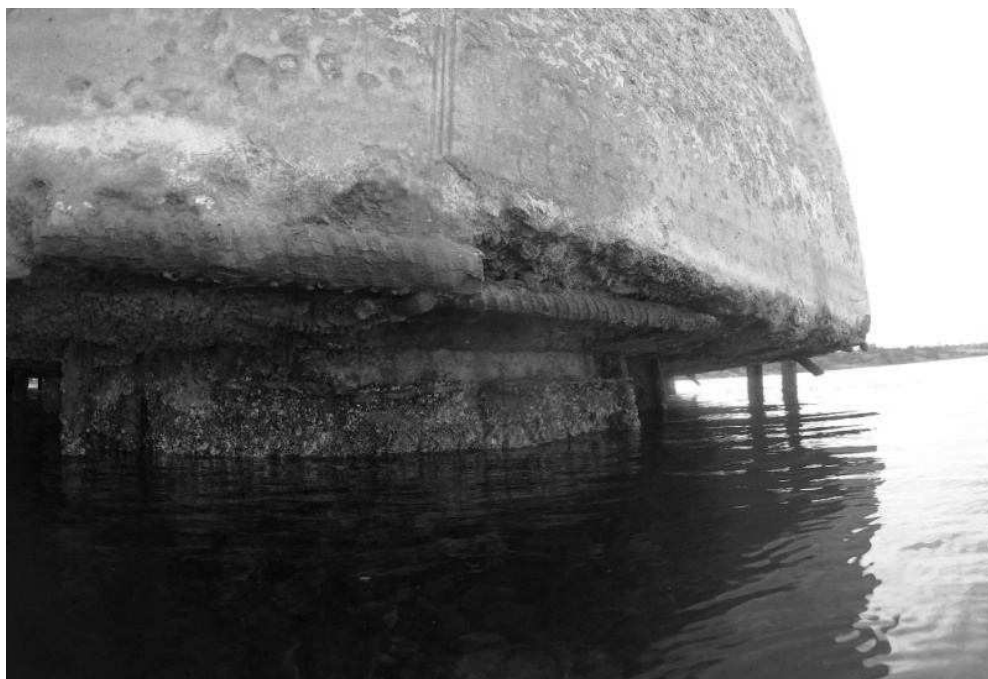
Рис. 2. Руйнування бетону і оголення арматури

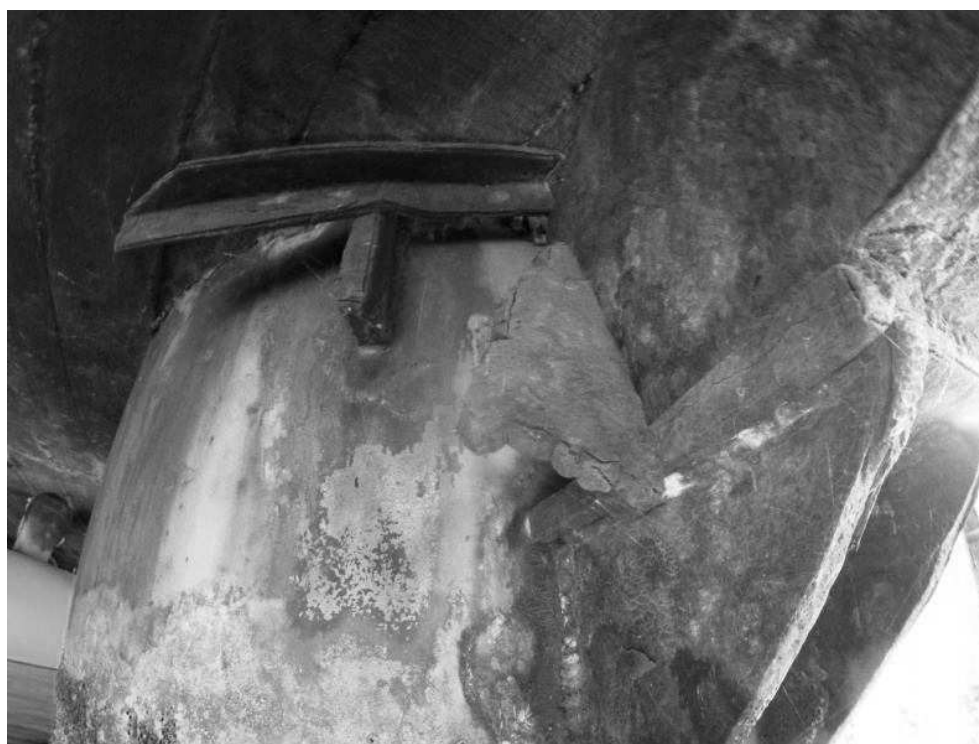
Виконані виміри залишкової товщини металу на металевих трубних палях. У підводній частині товщина паль відповідає проектній 12,0 мм, товщина антикорозійного покриття 0,5 мм. На змінному рівні та поверхні, товщина в середньому відповідає проектній 12,0 мм, але є локальні ділянки з залишковими позначками 11,0 мм, антикорозійне покриття на різних ділянках

відповідає: 0,0 мм, 0,1 мм, 0,3 мм. Тобто, на змінному рівні покриття руйнується.

Рис. 3. Глибока корозія з розшаруванням металу

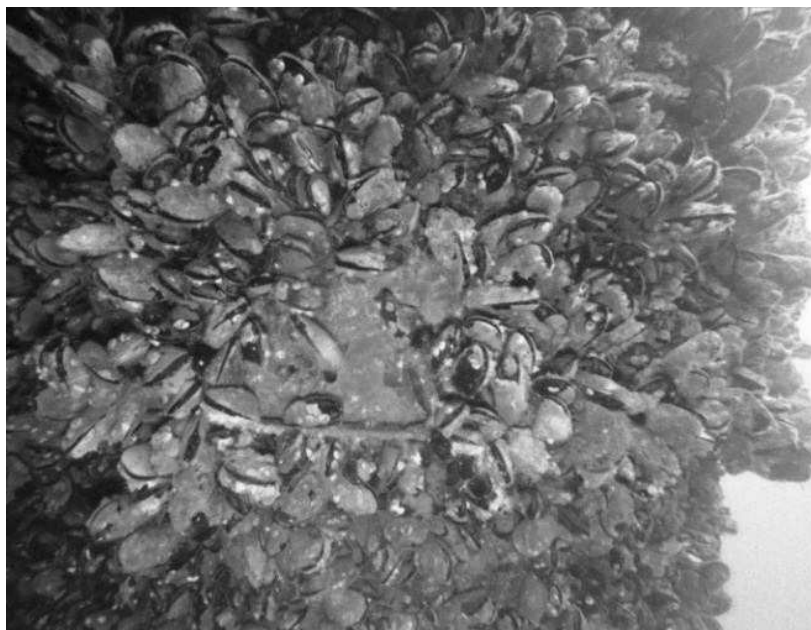
Підчас огляду стану підводної частини причалу виявлено: металеві трубні палі знаходяться у проектному положенні, стан задовільний. Проведене контрольне очищення металевих паль від наростання мідії. На всіх рівнях висот спостерігається задовільний стан захисного фарбового шару. Деформацій, каверн, корозії паль у підводній частині не виявлено. Металеві трубні кожухи на палях відрізняються за розмірами до 40 см на різних ділянках.

Рис. 4. Підводна частина палі до очищення від мідій

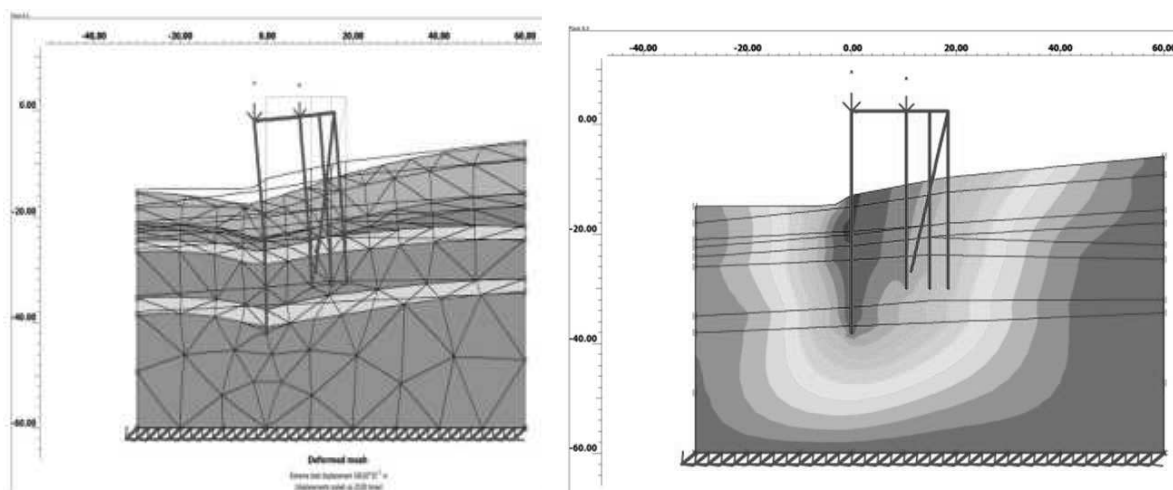
Рис. 6. Результати розрахунку

Загальні переміщення лицьової стінки складає 0,068 м. Максимальні переміщення ґрунтового середовища складають 0,169 м. Сейсміка 8 балів: загальні переміщення лицьової стінки складає 2,62 м. Найбільші переміщення мають місце у глинистих та суглинистих шарах основи.

Параметр	Без сейсміки	Сейсміка 8 балів
Максимальне осьове зусилля у палях споруди, кНм	783,6	1720
Максимальний згинаючий момент у палях споруди кН/м ²	1470	2140
Коефіцієнт стійкості	1,26	1,19
