**ПІДВИЩЕННЯ ЕКСПЛУАТАЦІЙНИХ ПОКАЗНИКІВ,
ТЕХНІЧНИЙ СТАН, РЕКОНСТРУКЦІЯ ТА ВІДНОВЛЕННЯ
БУДІВЕЛЬ І СПОРУД.**

**ТЕХНІЧНИЙ СТАН ТА ЗАЛИШКОВИЙ РЕСУРС
ЗАЛІЗОБЕТОННОГО МОСТУ НА АВТОМОБІЛЬНІЙ ДОРОЗІ
ЗАГАЛЬНОГО КОРИСТУВАННЯ ДЕРЖАВНОГО ЗНАЧЕННЯ Т-14-04
ЧЕРВОНОГРАД – РАВА-РУСЬКА, КМ 37 + 010 ЛЬВІВСЬКОЇ
ОБЛАСТІ**

**THE TECHNICAL CONDITION AND REMAINING RESOURCES OF
THE REINFORCED CONCRETE BRIDGE ON THE PUBLIC HIGHWAY
OF STATE SIGNIFICANCE T-14-04 CHERVONOGRAD – RAVA-RUSKA,
KM 37 + 010 LVIV REGION**

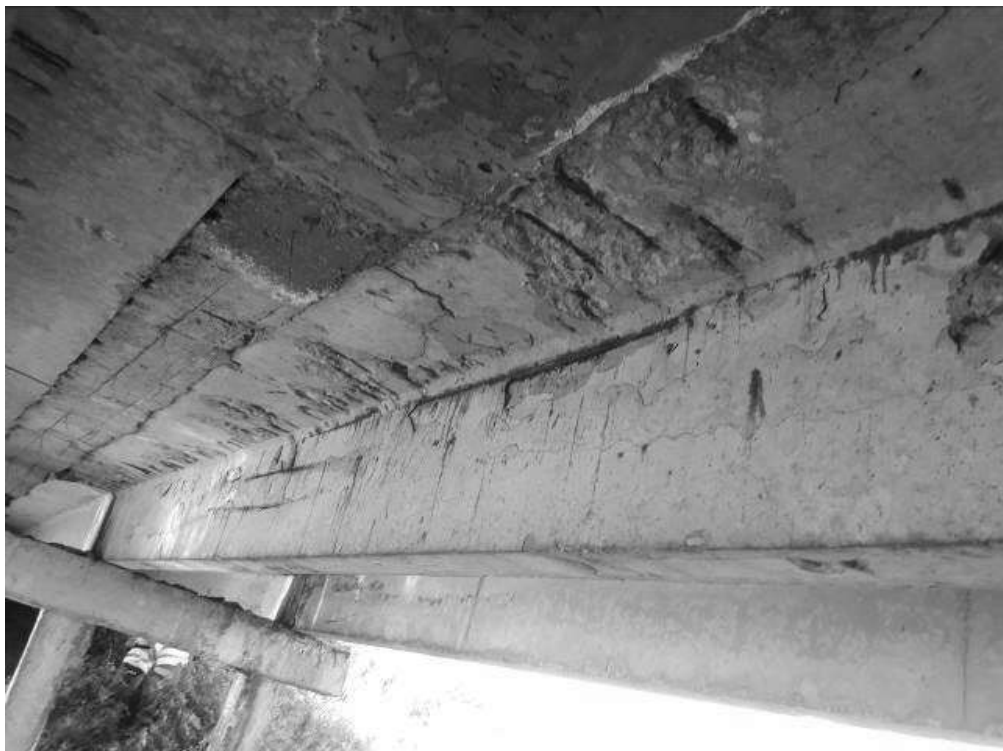
Фото 1. Прогонні конструкції моста

Прогонові будови моста із збірних залізобетонних балок мають дефекти і пошкодження, що знижують їх несучу здатність, довговічність, надійність та

придатність до нормальної експлуатації.

На нижній поверхні прогонових конструкцій виявлені поверхневі дефекти бетону, а саме: поодинокі пори, раковини, каверни, чарунки. Зафіксовані поодинокі тріщини (у тому числі усадочні) в бетоні з розкриттям до 0,2 мм, а також місцеві сколювання захисного шару бетону в опорних і прольотних зонах конструкцій без оголення арматури. У нижній зоні, на опорах та у прольотах прогонових будов, не дотриманий захисний шар бетону, зколи бетону, оголені та зазнали виразкової корозії арматурні стержні (ослаблення площі стержнів арматури до 40%). На ділянках, по довжині конструкцій, відсутній (зруйнований) розчин омоноличування поздовжніх швів, а також виявлені сліди замокання та вилуговування бетону, висоли, патьоки і сліди іржі, внаслідок порушення гідроізоляції та фільтрації води (див. фото 1). Технічний стан прогонових будов мосту відповідає стану 4 – обмежено працездатний. Окремі прогонні конструкції потребують проведення ремонтних робіт.

- ремонт швів прогонових конструкцій (балок) споруди оштукатуренням (торкретуванням) клейкими цементно-піщаними розчинами марки не нижче М100 по підготовленим поверхням матеріалів;

- ремонт балок шляхом оштукатурення по підготовленим поверхням торців та нижніх зон полицок, ребер клейкими цементно-піщаними розчинами марки не нижче М100 на ділянках з дефектами та пошкодженнями;
