## **РЕЗУЛЬТАТИ ТЕХНІЧНОГО ОБСТЕЖЕННЯ БУДІВЕЛЬ, ЩО ЗАЗНАЛИ ВПЛИВУ ВИБУХОВОЇ ХВИЛІ ВНАСЛІДОК РАКЕТНОГО ОБСТРІЛУ**

## **RESULTS OF THE TECHNICAL INSPECTION OF BUILDINGS THAT WERE INFLUENCED BY THE EXPLOSIVE WAVE AS A RESULT OF THE ROCKET FIRE**

**Караван В.В., к.т.н, доцент ORCID 0000-0002-8261-692X (Національний університет водного господарства та природокористування м. Рівне)**

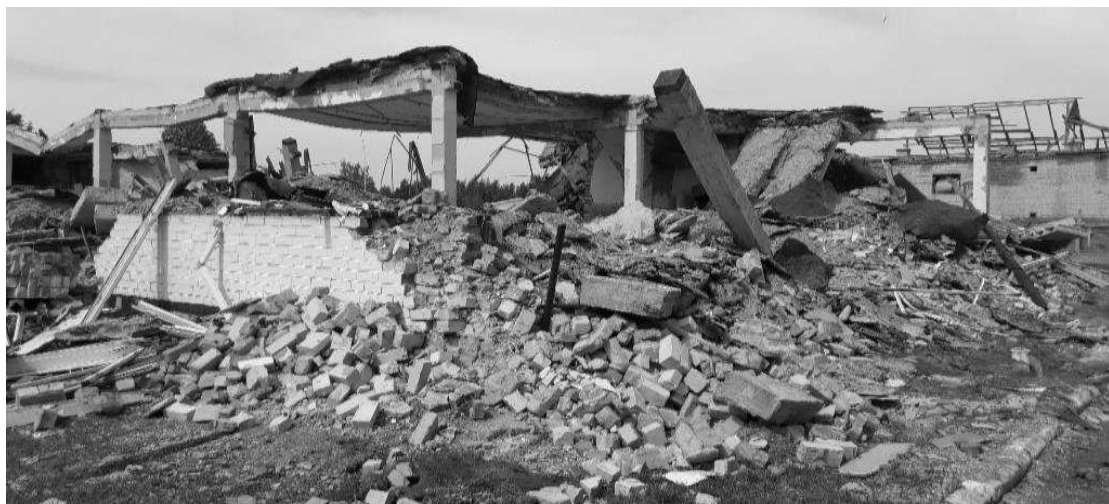
Будівля №1 одноповерхова з підвалом розмірами в осях 30×18 м, зведена за каркасною конструктивною системою, конструктивна схема – з поздовжнім розташуванням ригелів, сітка колон каркасу складає – 6×6 м, несучі конструкції каркасу – збірні залізобетонні колони, ригелі, круглопустотні плити. Будівля була епіцентром вибуху, ступінь її руйнування – повне руйнування (рис. 2).

Рис. 2. Руйнування будівлі №1 в епіцентрі вибуху

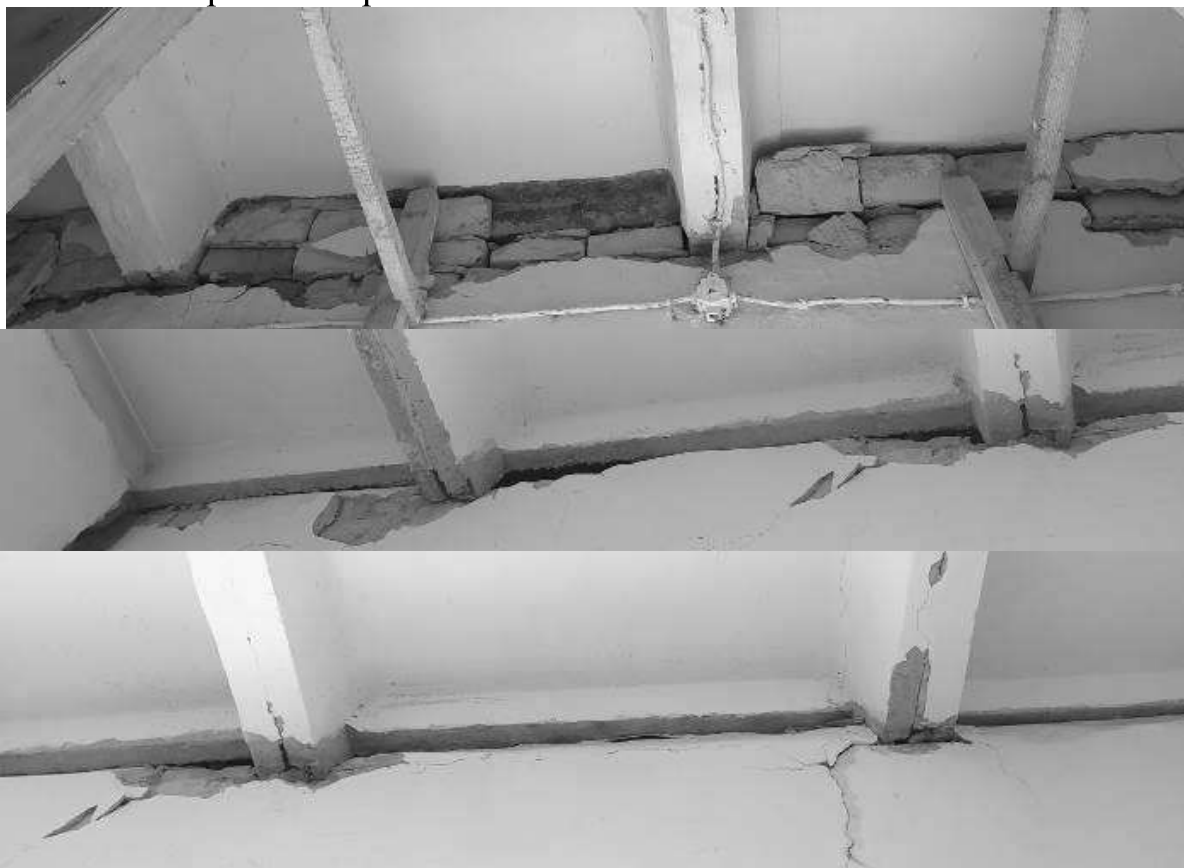
- зміщення всіх плит покриття на опорі (торцева несуча зовнішня стіна) на критичну величину до 70 мм, що більше  $1/5$  глибини закладання в стінах, внаслідок нахилу та випирання стіни по всій її довжині;

Рис. 3. Зміщення плит покриття на опори (фронтальна до епіцентру вибуху стіна)

Підсилити вузол обпирання (несуча зовнішня торцева стіна) залізобетонних ребристих плит покриття будівлі №3, шляхом підведення під поздовжні ребра плит металевих балок на влаштованих стійках, або змурованих армоцегляних пілястрах. Під стійки (пілястри) влаштувати монолітні бетонні фундаменти.
