**ДОСЛІДЖЕННЯ І ПОСИЛЕННЯ ЗАЛІЗОБЕТОННИХ ПЛИТ
ПОКРИТТЯ ІВАНО-ФРАНКІВСЬКОЇ МЕБЛЕВОЇ ФАБРИКИ**

**RESEARCH AND STRENGTHENING OF REINFORCED CONCRETE
SLABS OF IVANO-FRANKIVSK FURNITURE FACTORY**

Лучко Й.Й., д.т.н., професор, ORCID 0000-0002-3675-0503 (Львівський національний університет природокористування); **Парнета Б.З.**, к.т.н., доцент, ORCID 0000-0002-2696-2449 (Національний університет «Львівська політехніка», м.Львів).

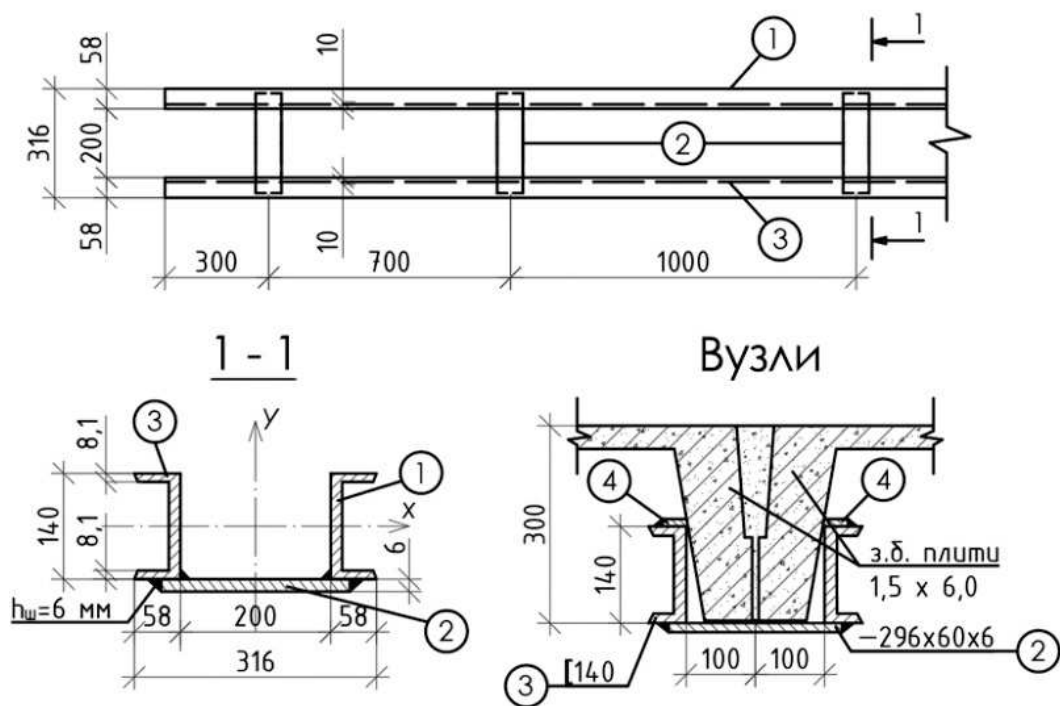
2. Постійна підвищена температура і вологість сприяли розвитку процесу корозії арматури і бетону. У покритті над траверсними шляхами, внаслідок найнесприятливіших умов, робоча арматура двох плит ПКЗ повністю прокородувала і оголена. Ці плити знаходяться у аварійному стані і потребують невідкладного посилення або заміни.

2. Ці дві плити, постійно піддавалися впливу підвищених температур і вологості, в результаті чого і почався активний процес корозії робочої арматури і бетону (відшарування захисного шару). У момент обстеження робоча арматура повністю скородувала, а поздовжні ребра зруйновані.

Рис.1. Конструкція балки з вузлами посилення плит покриття.
Позначення: 1, 3 – швелер; 2, 4 – пластина

3. На підставі обстежень і розрахунків було розроблено проект посилення двох плит покриття ПКЗ [7].

1. Позицію 2 приварити до позиції 1 до встановлення балки у робоче положення.

2. Позицію 3 встановити у робоче положення і приварити до позиції 2 швом $h_{ш} = 6$ мм по периметру позиції 2.

3. У місцях поперечних ребер плит ПКЗ 2 встановити на позиції 1 і 3 підклинюючі підкладки (позиція 4) розміром 50x50 мм, товщиною по місцю, і приварити їх до позицій 1 і 3.

6. Зазори між позиціями 1 і 3 та поздовжніми ребрами плит ПКЗ заповнити цементним розчином марки М50 складу 1 : 3.

7. Дерев'яні бруси тимчасового підсилення демонтувати тільки через місяць після виконання підсилення металеву балкою, щоби цементний розчин набрав 100% міцності.
