**ТЕХНІЧНИЙ СТАН ЗАЛІЗОБЕТОННОГО МОСТА НА
АВТОМОБІЛЬНІЙ ДОРОЗІ Т-14-04 ЧЕРВОНОГРАД – РАВА-РУСЬКА**

**TECHNICAL CONDITION OF THE REINFORCED CONCRETE BRIDGE
ON THE T-14-04 CHERVONOGRAD – RAVA-RUSSKA ROAD**

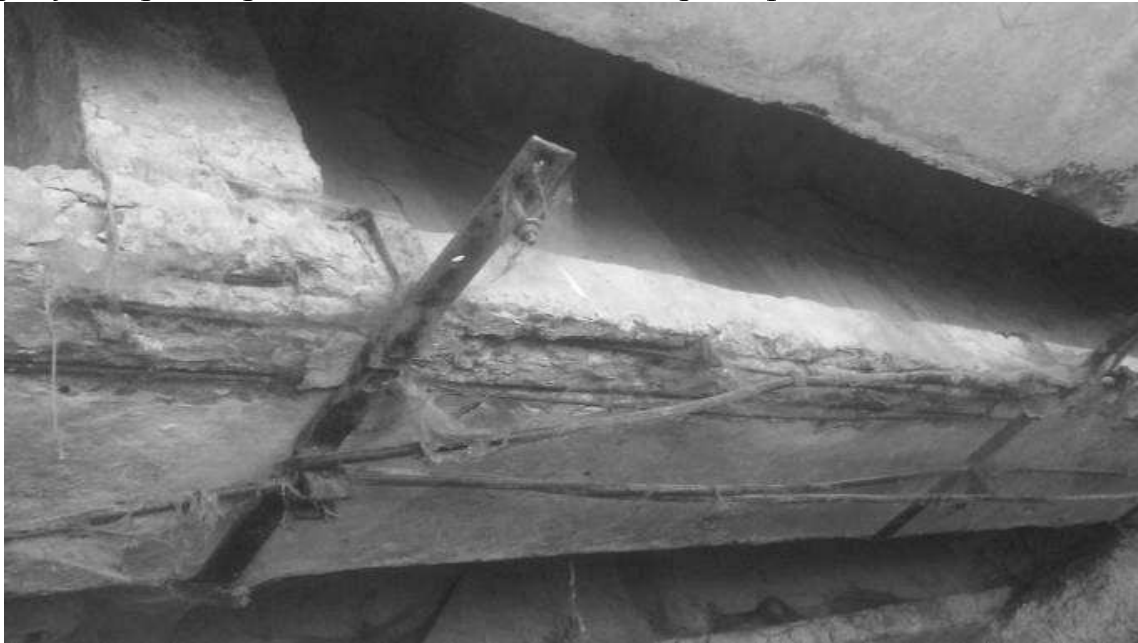
Проліт у частині моста до розширення перекритий збірними струнобетонними попередньо напруженими балками двотаврового перерізу Б-1...Б-11 висотою 750 мм і довжиною 11360 мм (рис. 1). Ширина верхньої полицки складає 830 мм, а висота – 60 мм; ширина нижньої полицки – 420 мм, висота полицки – 90 мм; товщина стінки становить 100 мм. По довжині балок з обох їх сторін на відстані 2700 мм наявні 5 діафрагм шириною 365 мм і товщиною 200 мм для з'єднання прогонових конструкцій між собою, ширина діафрагм крайніх балок Б-1, Б-11 з зовнішнього боку становить 160 мм. Бетон балок – важкий (марка за типовим проектом ВТП-16 – М400), робоча арматура – високоміцний дріт (пакет натягнутих на упори струн). Балки вільно обпираються на ригелі опор споруди, розрахунковий проліт складає 10,6 м. Прогонові балки моста мають дефекти і пошкодження, що знижують їх довговічність, надійність та придатність до нормальної експлуатації. Виявлені поверхневі дефекти і пошкодження бетону, а саме поодинокі пори, раковини, каверни та чарунки у бетоні, місцеві незначні зколи захисного шару бетону без оголення арматурних стержнів. Наявні сліди замокання на поверхнях, локальне вилуговування бетону, патьоки без слідів іржі внаслідок порушення гідроізоляції та фільтрації води. У всіх балках недотриманий захисний шар бетону (становить 10...12 мм) внаслідок зміщення пакету дротів при бетонуванні, порушенні поперечні зв'язки між балками (у з'єднанні діафрагм), присутні тріщини у з'єднаннях, виразкова корозія закладних деталей та накладок у з'єднаннях. На ділянках, по довжині конструкцій, відсутній (зруйнований) розчин омоноличення поздовжніх швів між полицками суміжних балок. У 6-ти балках зафіксовані зколи захисного шару бетону нижньої полицки на ділянках довжиною 250...1000 мм у приопорних зонах та прольотах, оголені та провисають від 2-х до 6-ти струн робочої напруженої арматури, зафіксована виразкова корозія струн (див. рис. 2). Технічний стан прогонових будов моста відповідає станам від 3 –

працездатний до 4 – обмежено працездатний (6-ти балок). Прогонові балки потребують проведення ремонтних робіт та підсилення.

Як зазначено в [9], внаслідок конструктивних та технологічних особливостей, у збірних струнобетонних балках процес корозії натягнутих струн проходить досить інтенсивно і, як правило, закінчується їх розривом. Тонкостінний переріз балок, мала їх вага призводять до великої хисткості і незадовільних динамічних характеристик балок при їх експлуатації у споруді. Доведено, що коливання струнобетонних балок проходить в резонансному режимі в діапазоні швидкостей транспорту 25...40 км/год, а наявність дефектів покриття проїзної частини призводить до різкого зростання амплітуд коливань і динамічних коефіцієнтів. Внаслідок виникнення тріщин або розривів накладок у стиках діафрагм порушується проектний розподіл тимчасових навантажень між балками поперек прольоту, тому окремі балки у споруді можуть бути значно перевантажені. Для струнобетонних балок можливе руйнування від втомного крихкого розриву струн без достатнього рівня контролю величини початкового зусилля натягу при їх виготовленні. По причині недостатності габаритних розмірів проїзної частини, згідно чинних норм проектування, мости з струнобетонними прольотними будовами потребують розширення відповідно до категорії дороги.

Рис. 2. Оголення та провисання струн попередньо напруженої арматури струнобетонних прогонових балок моста

2. Запропоновані методи і заходи по ремонту та конструктивні рішення по підсиленню конструкцій штучної споруди для забезпечення її подальшої нормальної експлуатації. Рекомендовано підсилити прогонові балки Б-1...Б-11 у нижній зоні полицок вуглецевими стрічками або полотнами за технологією фірми Sika-Україна та виконати підсилення балок у верхній зоні різними типами залізобетонної ребристої накладної плити згідно [9].
