## **ТЕХНІЧНИЙ СТАН ПАМ'ЯТКИ АРХІТЕКТУРИ В ЗСУВОНЕБЕЗПЕЧНІЙ ЗОНІ У М. ОДЕСА**

### **TECHNICAL CONDITION OF THE ARCHITECTURE MONUMENT IN THE LANDSLIDE ZONE IN ODESSA**

In September-November 2020, employees of the Research Institute of Fundamental and Applied Research of the Odessa National Maritime University examined the main building of the complex of buildings at st. Gogol, 2 in Odessa. The purpose of the survey was to determine the technical condition of the building, establish the causes of damage and develop proposals for restoring the operational suitability of the building.

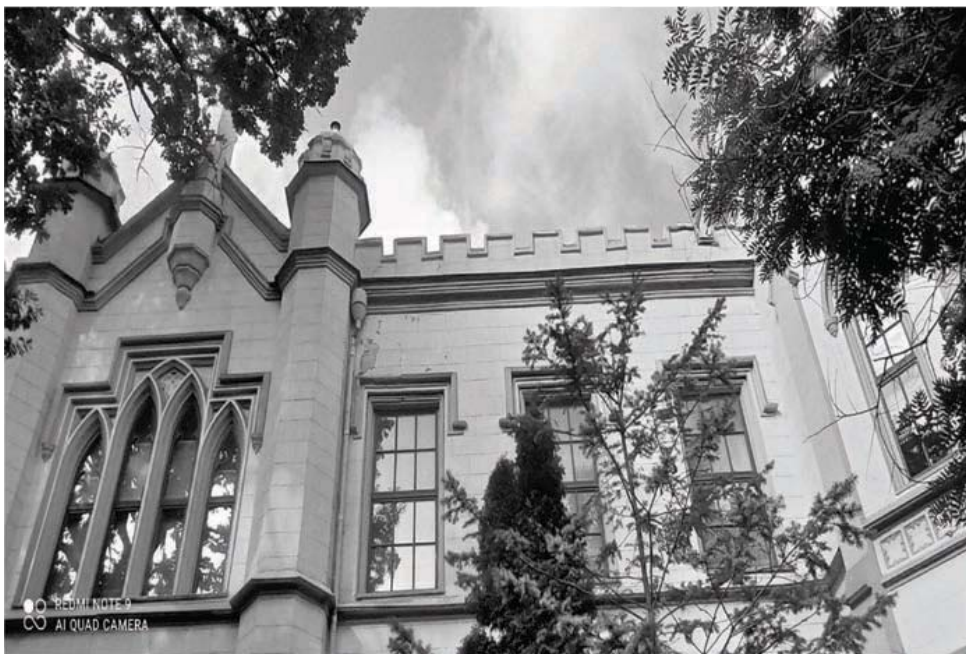
Фото 1. Фрагмент фасаду головного корпусу з вул. Гоголя.

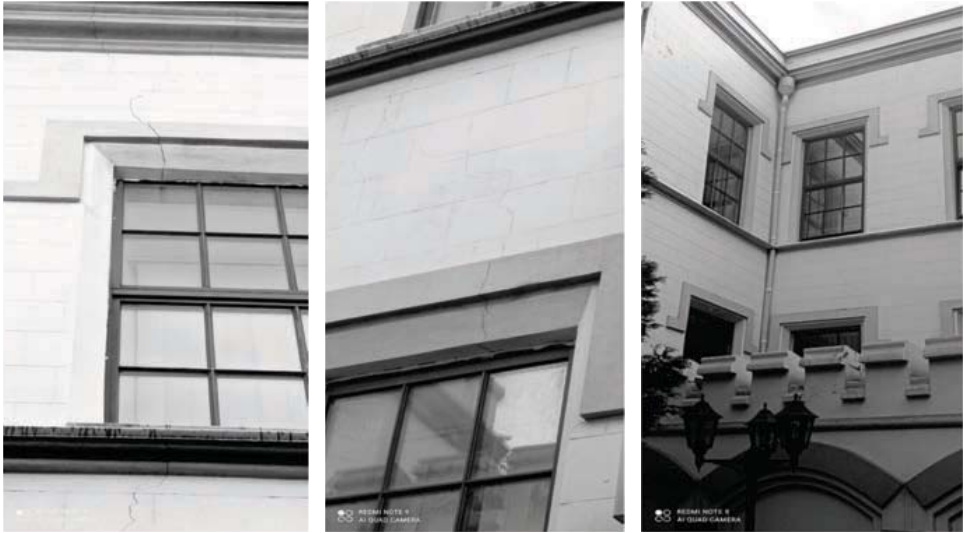
**Результати обстеження корпусу.** Технічний стан окремих частин корпусу і площадки забудови встановлювався на підставі ознак КДП-2041-12 [2], ДСТУ-Н Б В.1.2-18:2016 [3], ДБН А.2.2-14-2016 [4], ДБН В.1.2-14-2018 [5], ДБН В.2.1-10-2018 [6]. Фундаменти характеризуються наявністю дрібних тріщин з шириною розкриття до 2 мм, мають місце відколи, місцеві вибоїни, порушення штукатурного шару цоколя. Гідроізоляція фундаментів не виконувалася. Стіни також мають вертикальні і горизонтальні тріщини, а також місцеві пошкодження з відшаруванням штукатурного шару. Також у поперечних стінах, перпендикулярних бровці схилу, мають місце вертикальні тріщини з незначним взаємним вертикальним зміщенням ділянок стін, роз'єднаних тріщинами при переважаючих горизонтальних деформаціях у стінах (фото 2).

Фото 2. Тріщини у зовнішніх поперечних несучих стінах корпусу.

**Висновки за результатами обстеження корпусу.** Характер тріщиноутворення та деформацій зовнішніх поперечних стін будівлі вказує на просідання частини будівлі, розташованої вздовж схилу, але значення осідань не перевищували допустимих. Основною причиною виникнення нерівномірних деформацій корпусу є його достатньо близьке розташування до бровки схилу і порушення вимощення по периметру. Основними причинами виникнення деформацій і пошкоджень є порушення технології виконання будівельних робіт, несвоєчасне проведення поточного обстеження корпусу і ремонту будівельних конструкцій, а також тривалий термін намокання фундаментів і циклічної дії знижених температур.

- щільне заповнення тріщин в конструкціях зовнішніх стін шириною розкриття до 0,4 мм спеціальним розчином. Перед виконанням робіт необхідно розчистити ділянку стіни в області тріщини від штукатурного шару, і провести контроль цілісності кладки. Тріщини шириною розкриття більше ніж 0,4 мм підлягають ін'єктуванню. Роботи з ін'єктування кладки зовнішніх стін виконуються у наступній послідовності: за допомогою електродриля у кладці зовнішніх стін буряться гнізда Ø20 мм з кроком та глибиною у відповідності до товщини ділянки, що посилюється. Після цього в тіло стін монтуються ін'єктори на гіпсовому розчині з різьбою для з'єднання з системою насоса. Виконується зачеканка тріщин під тиском 0,6...0,8 МПа до відмови;

- підсилення віконних і дверних прорізів з тріщинами в перемичках сталевими обоймами з прокатних кутиків на планках;
- підсилення надвіконних перемичок з кам'яної кладки з тріщинами шириною розкриття до 5 мм сталевими зварними обоймами з прокатних швелерів на планках;

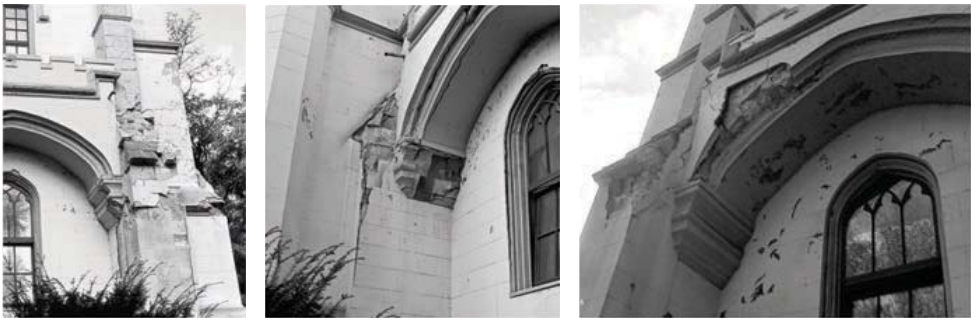
Обстеженням встановлено, що північний фасад знаходиться у непридатному до нормальної експлуатації стані. Вапняно-піщана штукатурка пошкоджена або зруйнована. Найбільш пошкодженою також є південно-східна ділянка фасаду (фото 3).

Фото 3. Пошкодження фактурного шару стіни.

Поверхня каменя зруйнована, мають місце порушення швів кладки, випадання розчину.

- відновлення фасадів корпусу;
- проектування і виконання гідроізоляції фундаментів з внутрішньої і зовнішньої сторони;
- вертикальне планування майданчику забудови і забезпечення відводу атмосферних опадів у зливну каналізацію;

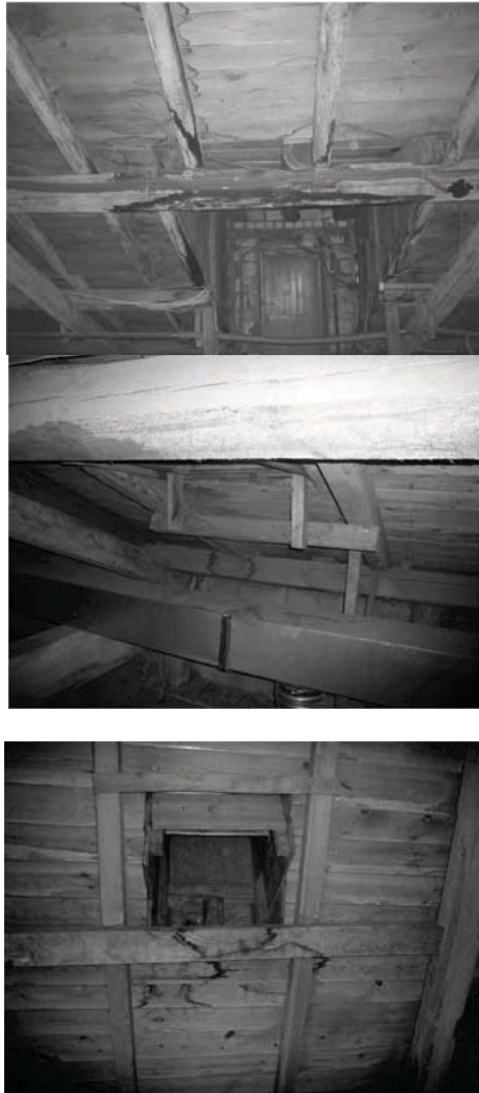
При дослідженні кроквяної системи даху відмічені місця проникнення атмосферних опадів, сліди зволоження, ураження гниллю і руйнування конструкцій даху (фото 4).

Фото 4. Місця зволоження і ураження деревини гниллю.

- підсилення дерев'яних балок перекриття другого поверху у місцях течі покрівлі прокатними швелерами;
- демонтаж пошкоджених несучих і огорожувальних конструкцій даху і заміну їх на систему з прокатних профілів і покрівлею з металочерепиці;
