ТЕХНІЧНИЙ СТАН ТА ЗАЛИШКОВИЙ РЕСУРС ЗАЛІЗОБЕТОННИХ МОСТІВ НА АВТОМОБІЛЬНИХ ДОРОГАХ У МІСТІ РІВНЕ

TECHNICAL STATE AND RESIDUAL RESOURCE OF REINFORCED CONCRETE BRIDGES ON ROADS IN RIVNE

В статті подані результати обстеження та діагностики технічного стану залізобетонних мостів. Наведені мета та задачі обстеження, результати візуального огляду, інструментальних досліджень, геодезичних вимірювань та розрахунків конструкцій штучних споруд. Оцінено їх технічний стан і залишковий ресурс, складені висновки.

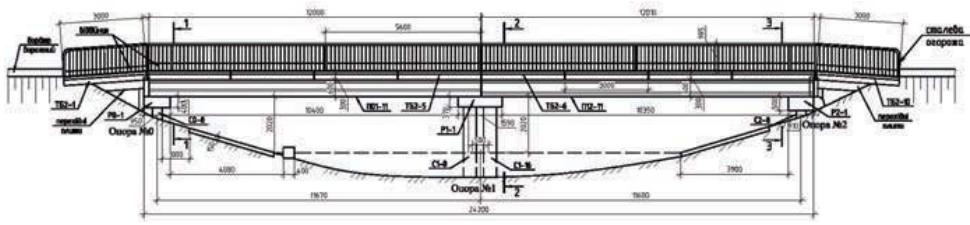
Рис. 1. Поздовжня схема моста по вул. Жолію Кюрі у м. Рівне

Згідно [1] розглядались групи конструктивних елементів мостів: мостове полотно, опори, прогонові будови, підмостова зона, підходи (див. рис. 1).
