**ВИВЕДЕННЯ З АВАРІЙНОГО СТАНУ БУДІВЛІ ПІСЛЯ
РУЙНУВАННЯ ДИСКУ ПОКРИТТЯ ТА ЧАСТИНИ НЕСУЧОЇ СТІНИ
ВНАСЛІДОК ЗАМОКАННЯ**

**REMOVING THE BUILDING FROM AN EMERGENCY STATE AFTER
DESTRUCTION OF THE COVERING DISC AND PART OF THE LOAD-
BEARING WALL DUE TO WETTING**

Вознюк Л.І., к.т.н., доцент, ORCID: 0000-0001-9512-8338, Демчина Х.Б., к.т.н., ст. викладач, ORCID: 0000-0001-6063-5575, (Національний університет “Львівська політехніка”, м. Львів) Псурцева Н.О., к.т.н., доцент, ORCID: 0009-0008-8376-9697, Виноградов В.В., к.т.н., ст. викладач, ORCID: 0000-0003-4492-3862, (Харківський національний університет міського господарства імені О.М. Бекетова, м. Харків)

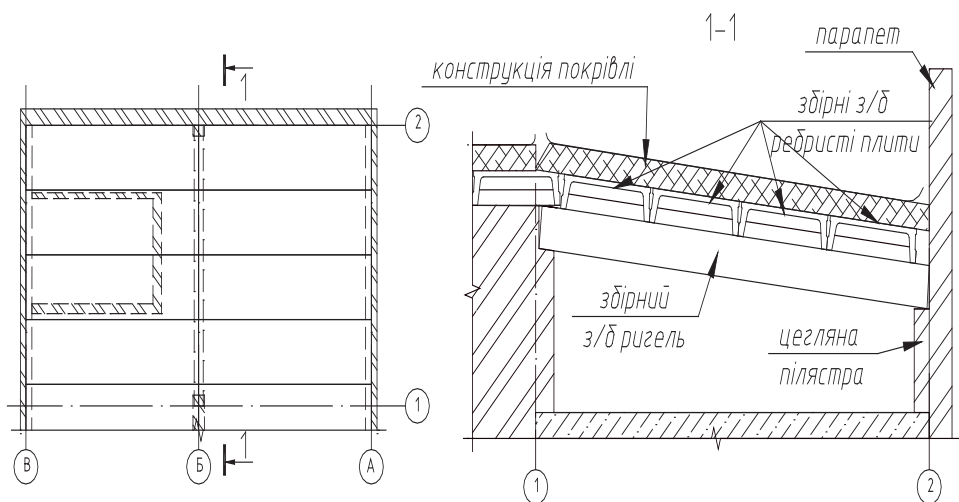
Рис. 1. Схема обстежуваної ділянки та розріз по ділянці руйнування

На момент обстеження конструкцій технічного поверху в осях 1-2, А-В знаходились у аварійному стані. Схему обстежуваної ділянки та розріз по ділянці руйнування показано на рисунку 1.

На рисунку 1 показано виконані схеми розташування плит покриття та розріз 1-1 в осях 1-2, А-В. При обстеженні об'єкту виконувалася фотофіксація дефектів конструктивних елементів, а також засоби для перевірки геометричних розмірів та стану елементів будинку.

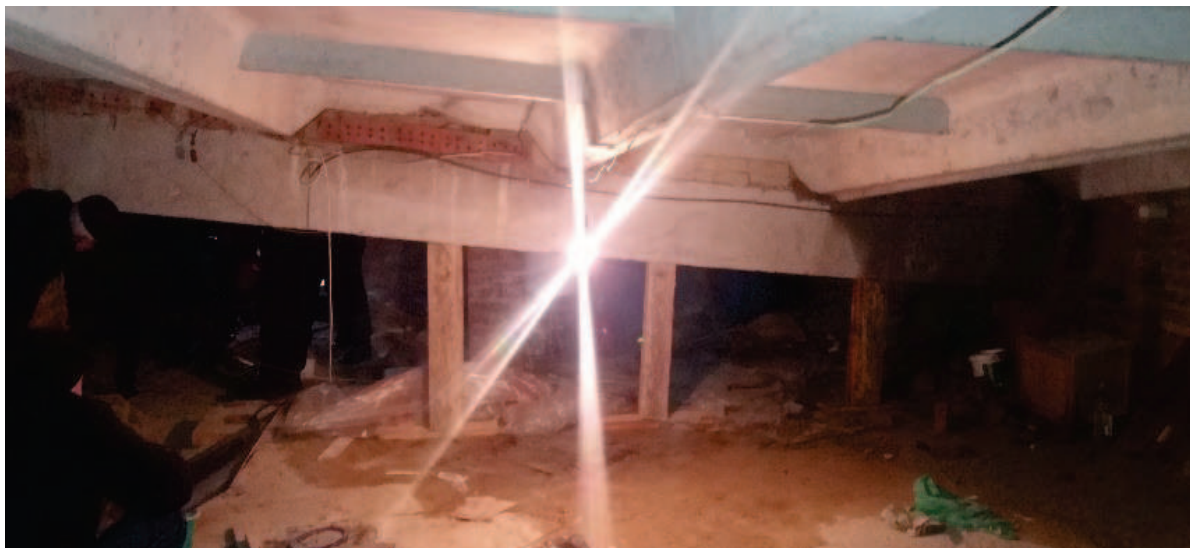
- зміщення з проектного положення (просідання по вертикалі) диску покриття із збірних ребристих залізобетонних плит покриття, перекіс та зменшення зони опирання плит покриття (рис. 2,3);

Рис. 2. Зміщення з проектного положення диску покриття

- підперти нахилений залізобетонний ригель по довжині дерев'яними стійками перерізом не менше 150*150 мм з підclinюванням та розкріпити їх взаємно-перехресними дошками вздовж залізобетонного ригеля;
- підвести під ребристі плити покриття горизонтальні бруси 150*150 мм в зонах їх опирання для збільшення їх зони опирання, які оперти на додаткові вертикальні стійки перерізом не менше 150*150 мм. Ці стійки теж розкріпити взаємно-перехресними дошками мінімальною товщиною 30 мм поперек залізобетонного ригеля та вздовж опорних стін;
- руберойдну покрівлю тимчасово відремонтувати по утворених аварійних поверхнях з влаштуванням додаткового зовнішнього водовідведення через вибиті (висвердлені) отвори у парапетній стіні;
- на рівні горищного перекриття виконати додаткове водовідведення від можливого попадання природніх вод.

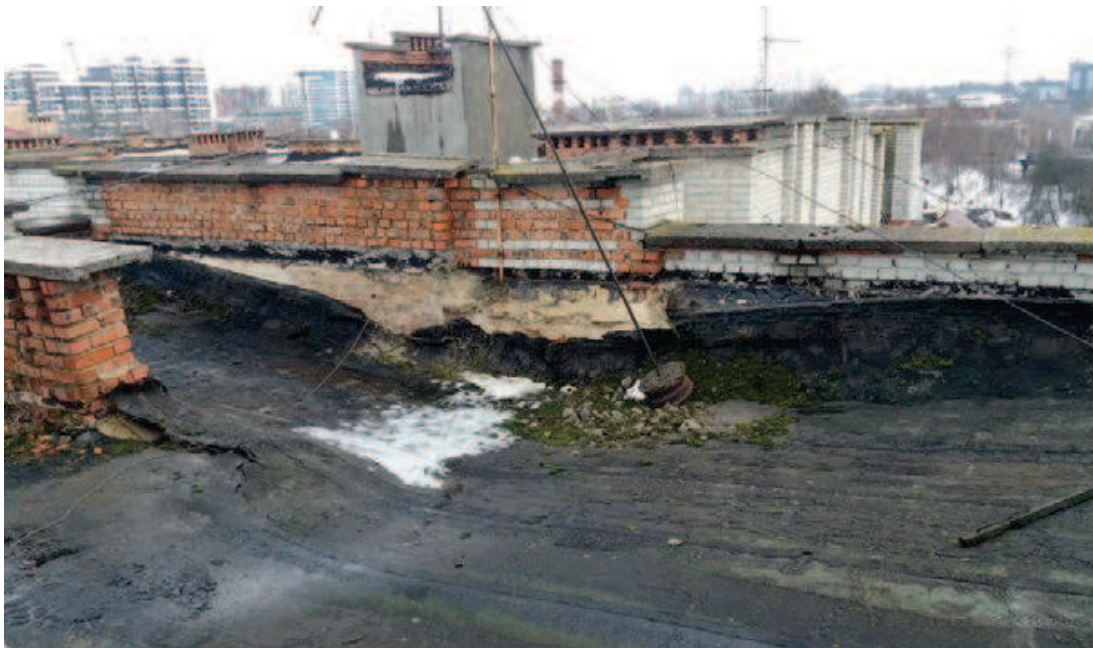
- просідання (до 800 мм) збірного залізобетонного ригеля по осі Б;
- просідання покрівлі (рис. 3);

Рис. 3. Просідання покрівлі, руйнування конструкції покрівлі

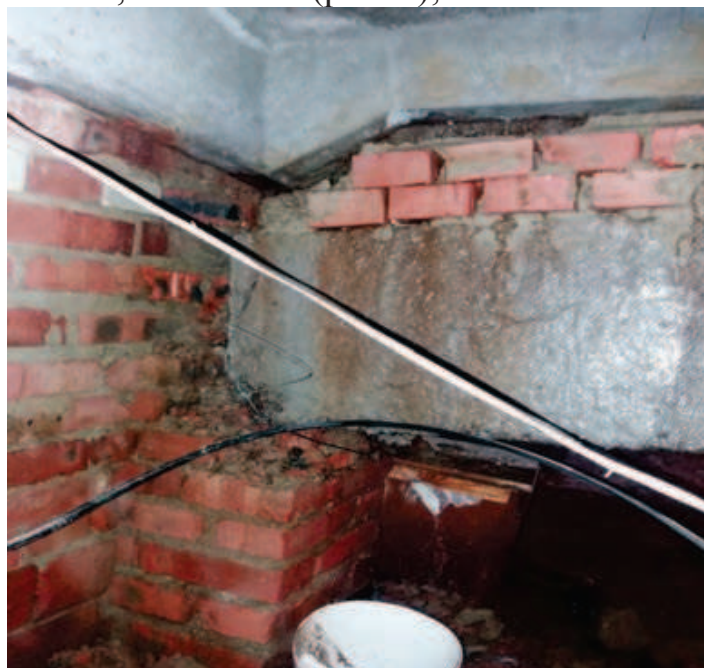
- руйнування цегляної кладки пілястри, відсутність опорної подушки під залізобетонним ригелем, замокання (рис. 4);

Рис. 4. Руйнування цегляної кладки пілястри

Зруйнована пілястра несучої стіни відновлена та виконана бетонною, а існуючий залізобетонний ригель по осі Б, через його незадовільний стан, після підняття у проектне положення, було посилено сталеву обіймою та влаштовано підкоси. (рис. 6).

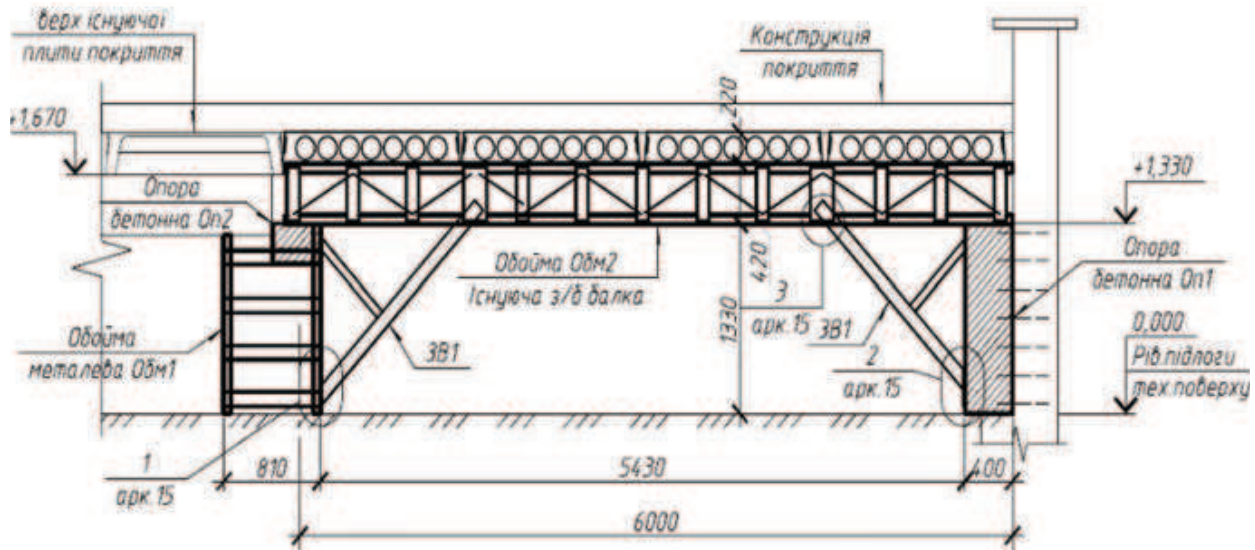
Рис. 6. Посилення несучого ригеля по осі Б
