**ТЕХНІЧНЕ ОБСТЕЖЕННЯ БУДІВЕЛЬ КОРІВНИКІВ, ЩО МІСТЯТЬ ПІДВАЛЬНИЙ ПОВЕРХ НА ПРЕДМЕТ МОЖЛИВОСТІ ДЕМОНТАЖУ НАДПІДВАЛЬНОГО ПЕРЕКРИТТЯ**

**TECHNICAL INSPECTION OF COWSHEDS BUILDINGS CONTAINING A BASEMENT FLOOR FOR THE POSSIBILITY OF DISMANTLING THE FLOOR ABOVE THE BASEMENT**

**Конончук О.П., к.т.н., доцент,** <https://orcid.org/0000-0003-3601-8352>,  
(Тернопільський національний технічний університет імені Івана Пулюя)

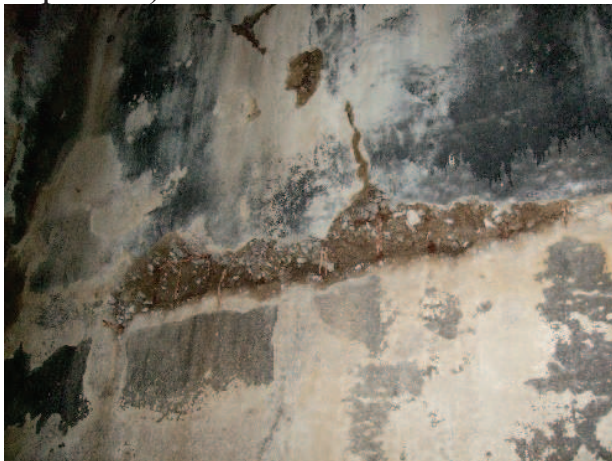
а)

- стіни підвалу (II стан задовільний) – монолітні залізобетонні загальною товщиною 250 мм (корозія бетону на окремих ділянках (як правило, це місця робочих швів перерв в бетонуванні) в результаті впливу

агресивного середовища на глибину до 100 мм, що супроводжується оголенням та корозією робочого армування до 20% поперечного перерізу);

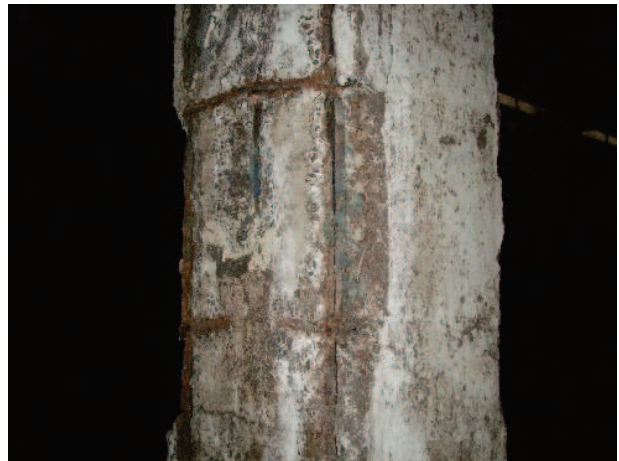
б)

- колони середнього ряду в підвальній частині (III стан непридатний до подальшої експлуатації) – збірні залізобетонні кроком 6,0 м, поперечним перерізом 400×400 мм (корозія бетону окремих колон в результаті впливу агресивного середовища, що супроводжується оголенням та корозією робочої арматури до 35% поперечного перерізу) (див. рис. 4б);

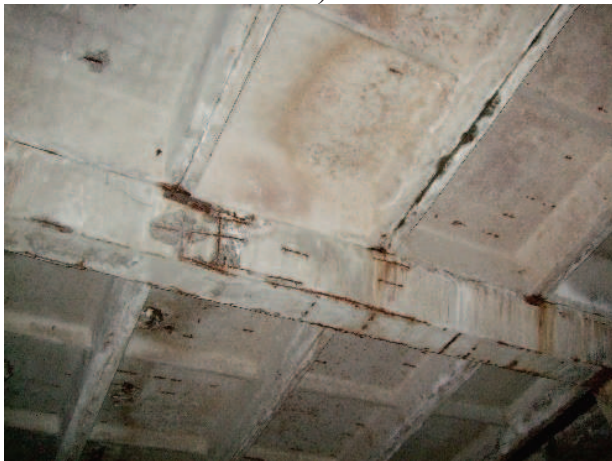
в)

- ригелі надпідвального перекриття (II стан задовільний) – збірні залізобетонні таврового перерізу висотою 800 мм, прольотом 8,0 м (корозія бетону окремих ригелів, що супроводжується оголенням та корозією конструктивного армування) (див. рис. 4в);

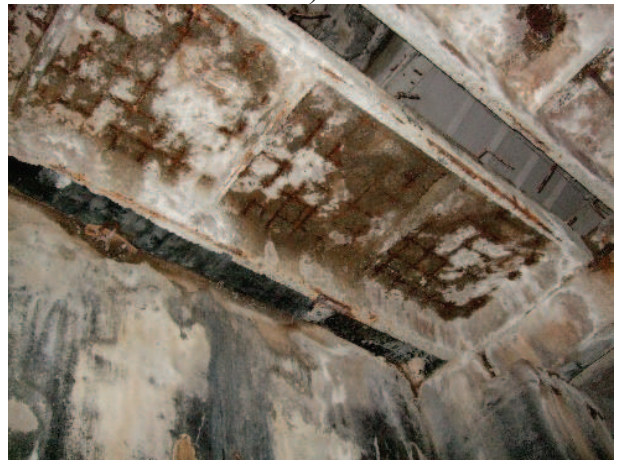
г)

- плити надпідвального перекриття (III стан непридатний до подальшої експлуатації) – збірні залізобетонні ребристі, прольотом 6,0 м та висотою ребра 400 мм (корозія бетону, що супроводжується оголенням та корозією робочого армування, що в окремих конструкціях досягає до 30% поперечного перерізу) (див. рис. 4г);

Механічний опір і стійкість несучих конструкцій будівель корівників буде забезпечений при існуючому рівні ґрунту, якщо демонтувати збірні залізобетонні ребристі плити перекриття крайніх прольотів, при цьому збірні залізобетонні ригелі та плити середнього прольоту повинні залишитись без змін. Збірні залізобетонні ребристі плити перекриття середнього прольоту

можуть бути демонтовані в разі заміни їх відповідними зв'язками для забезпечення просторової стійкості розпірки у вигляді збірних залізобетонних ригелів надпідвального перекриття.

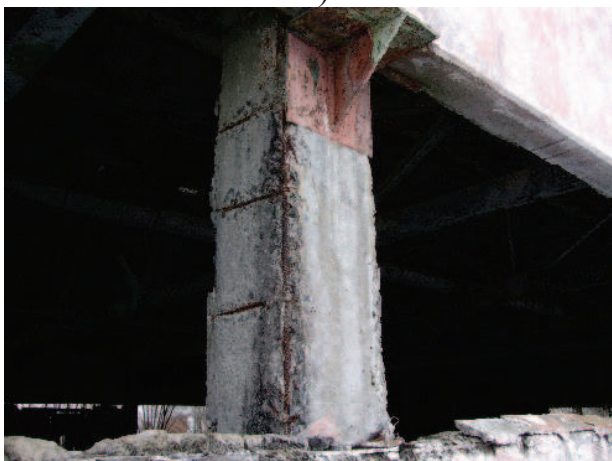
д)

- колони 1-го поверху будівлі (II стан задовільний) – збірні залізобетонні кроком 6,0 м, поперечним перерізом 400×400 мм (корозія бетону окремих колон, що супроводжується оголенням та корозією робочої арматури до 10% поперечного перерізу) (див. рис. 4д);

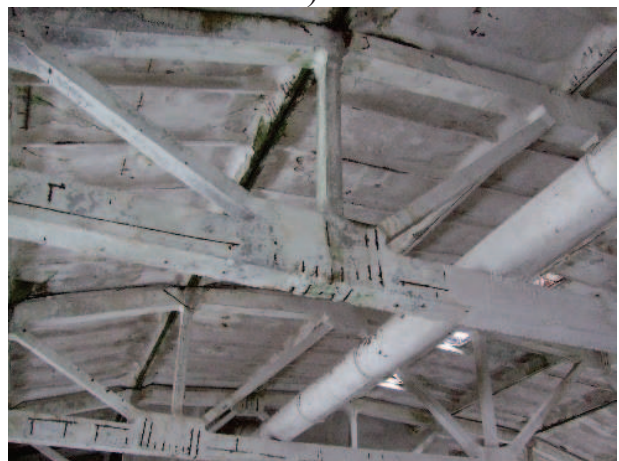
е)

- ферми (II стан задовільний) – збірні залізобетонні сегментні, прольотом 24,0 м (відпадання захисного шару бетону в результаті систематичного замокання, що супроводжується оголенням та корозією конструктивного армування) (див. рис. 4е);

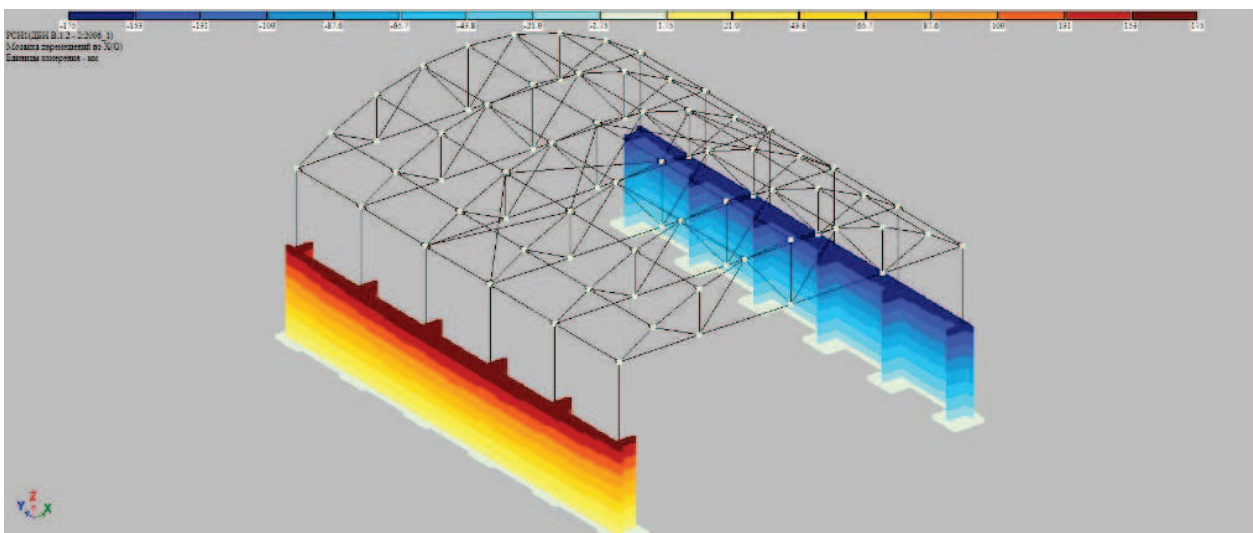
Рис. 7. Мозаїка переміщень по осі X під дією бокового тиску ґрунту стін підвалу будівлі корівника (Опція 2)

- відхилення від вертикалі верхньої грані монолітної залізобетонної стіни підвалу не повинно перевищувати  $l/200 = 5600/200 = 28 \text{ мм}$  відповідно до ДБН В.2.6-98:2009 та ДСТУ Б В.1.2-3:2006.

Проаналізувавши отримані результати, можна зробити висновок, що повністю демонтувати надпідвальне перекриття можна лише у випадку пониження рівня ґрунту на 2,74 м, за умови забезпечення сумісної роботи збірної залізобетонної колони 1-го поверху та монолітного залізобетонного стакану підвального поверху, в який вона замонолічена на 1,0 м (розрахункова ситуація – Опція 4).

Якщо сумісна робота монолітного залізобетонного стакану підвального поверху та збірної залізобетонної колони 1-го поверху не буде забезпечена, то рівень ґрунту потрібно понизити на 3,11 м (розрахункова ситуація – Опція 5).

При повному демонтажі надпідвального перекриття, механічний опір і стійкість несучих конструкцій будівель корівників також може бути забезпечений вразі, якщо влаштувати зтяжки між колонами суміжних корівників на рівні верху монолітних залізобетонних стаканів підвального поверху. При цьому для влаштування зтяжок з правого боку корівника №6 та з лівого боку корівника №3 необхідно влаштувати додаткові анкерні буронабивні палі. Розрахунок та проектування зтяжок і анкерних буронабивних палей необхідно провести додатково.

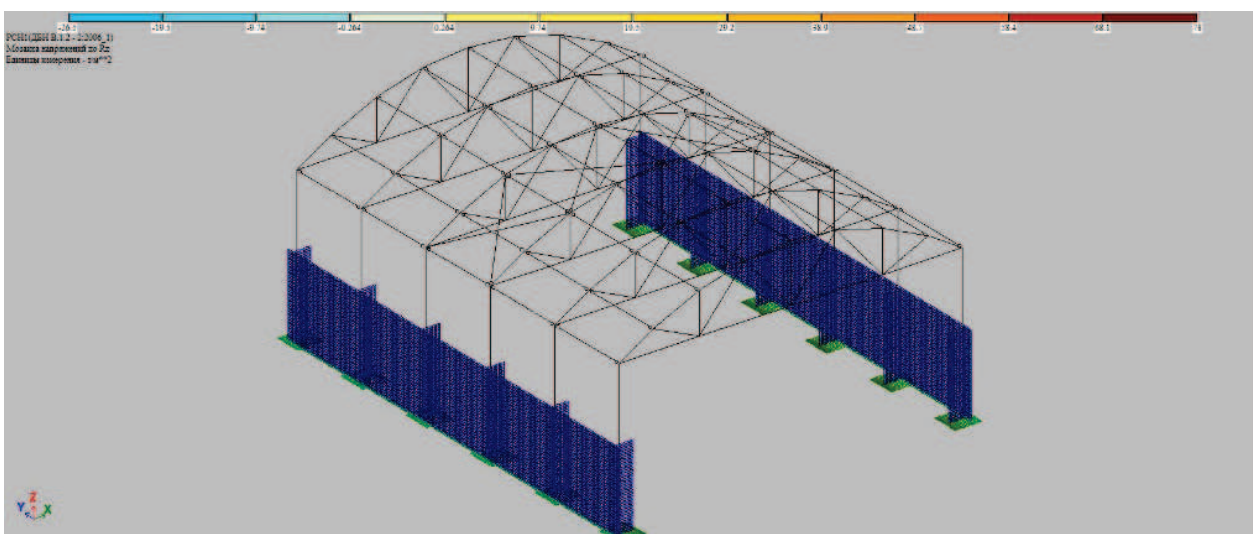
Рис. 8. Мозаїка напружень під підшовою фундамента стін підвалу будівлі корівника під дією бокового тиску ґрунту (Опція 2)

- тиск ґрунту під подошвою фундаменту на найбільш завантаженій грані не повинен перевищувати  $1,2 \cdot R_{\sigma} = 1,2 \cdot 250 \text{ МПа} = 300 \text{ МПа}$  (для суглинків з коефіцієнтом пористості  $e=0,7$ ) відповідно до ДБН В.2.1-10:2018;

- тиск ґрунту під подошвою фундаменту на найменш завантаженій грані не повинен бути меншим за «нуль» (подошва не повинна відриватись від основи) відповідно до ДБН В.2.1-10:2018;

- середній тиск ґрунту під подошвою фундаменту не повинен перевищувати  $R_{\sigma} = 250 \text{ МПа}$  (для суглинків з коефіцієнтом пористості  $e=0,7$ ) відповідно до ДБН В.2.1-10:2018;
