ВИЗНАЧЕННЯ ХАРАКТЕРУ ДЕФОРМАЦІЙ БУДІВЕЛЬ І СПОРУД ЗА НАПРЯМАМИ ТА ШИРИНОЮ ТРИЩИНОУТВОРЕНЬ

DETERMINING THE NATURE OF DEFORMATIONS OF BUILDINGS AND STRUCTURES BY DIRECTIONS AND WIDTH OF CRACKS

Гладишев Д.Г., к.т.н., доцент, ORCID: 0000-0003-3978-8600 (Національний університет “Львівська політехніка”, м. Львів), **Гладишев Г.М., к.т.н.**, ORCID: 0000-0002-2671-5579 (Науково-проектна фірма „Реконстрпроект”, м. Львів)

Hladyshev D.H., Ph.D., associate professor, ORCID: 0000-0003-3978-8600, (Lviv Polytechnic National University, Lviv), **Hladyshev H.M., Ph.D.**, ORCID: 0000-0002-2671-5579 (Research and project firm „Rekonstrproekt”, Lviv)

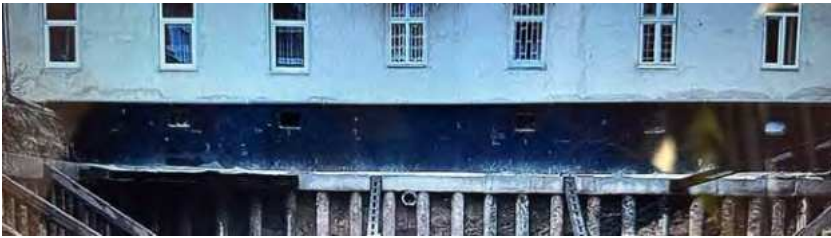
Рис. 1. Вид на влаштовану роз'єднувальну пальову стінку вздовж фасадної стіни по осі „А” обстежуваної будівлі

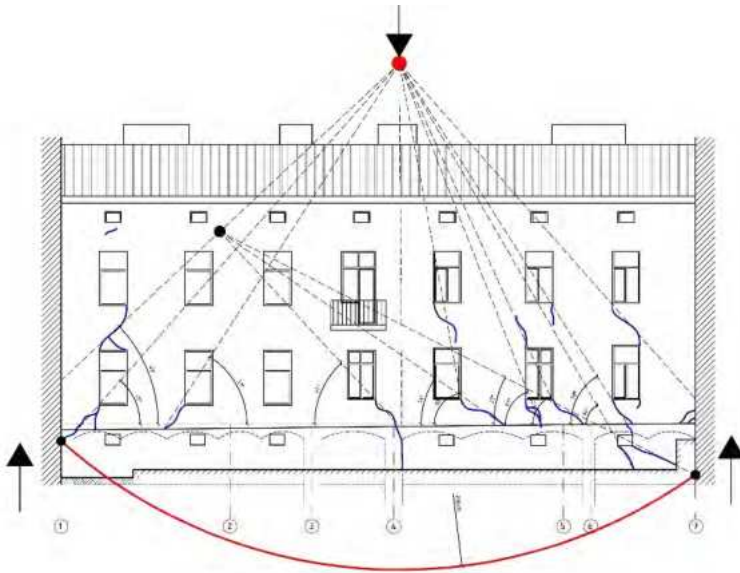
У зв’язку з теоретично отриманим приростом вертикальних деформацій $\Delta s=4,2$ мм, слід його порівняти з рівнями максимальних, середніх та статистичних значень проєкцій на вертикаль (осадок) фактичної ширини розкриття тріщин, зафіксованих на час обстеження на фасаді по осі „А”, залежно від кутів їх нахилу до горизонту (рис. 4).

Для аналізу розвитку фактичних вертикальних деформацій (осадок) фундаменту стіни по осі „А” виконали статистичну обробку ширини нахилених тріщин з 95% забезпеченням, на вертикальну вісь залежно від фактичних кутів їх нахилів до горизонту (табл. 2).

Максимальне значення осадок $w_{r,max}=9,44$ мм фундаменту по осі „А”, практично наближене до значень теоретично визначених осадок $s_I=9,3$ мм та $s_I^*=10,2$ мм у табл. 1.

Рис. 4. Фасад „1-7” по осі „А” з картиною розподілу тріщин та кутами дотичних до напрямків тріщин, відносно горизонтальної площини

При цьому, слід звернути увагу на різницю максимального значення осадок фундаменту по осі „А” (табл. 2) зі сторони осі „1” – $w_{l,max}=4,57$ мм та зі сторони осі „7” – $w_{r,max}=9,44$ мм, які у 2,07 рази більші, що може бути пов’язано зі станом зворотної засипки фундаменту будівлі по вул. Братів Міхновських, 30, до якої прибудована розглянута будівля і зависанням на стіни фасаду по осі „1” на торцевій стіні раніше збудованої будівлі по вулиці Рене Декарта, 7.

Аналіз розподілу напрямів тріщин, виконаний на рис. 4, підтверджує пріоритетність їх розвитку за поперечними силами з розпором та зависанням торців стіни фасаду по осі „А”, по осях „1” і „7”, на стінах старих будівель.

- відносною різницею осідань $(\Delta s/L)_u \leq 0,0007$, яка вздовж фасаду по осі «А» становить $(9,44-4,57)/L = 4,87/23260 = 0,00021 < 0,0007$;
- максимальним додатковим осіданням $s_{max.u} \leq 7$ мм, яке для фасаду по осі „А” (табл. 2) становить $(9,44+4,57)/2 = 7,005$ мм, що практично дорівнює $s_{max.u}$;
- максимальним додатковим осіданням $s_{max.u} \leq 7$ мм, яке по фасаду по осі „А” за табл. 1 становить $10,2-6 = 4,2$ мм і менше $s_{max.u}$.

За п. 7.1.7 норм [7], зменшення впливу нового будівництва на існуючу забудову слід виконувати за допомогою інженерних заходів. Цей вибір здійснили за результатами перевірних розрахунків.

Для ущільнення ґрунту в межах усієї висоти від підшови фундаменту з відм. 317,720 до відм. 315,150 - низу плити підлоги паркінгу будинку, найбільш раціональним рішенням є цементація ґрунтів основи.

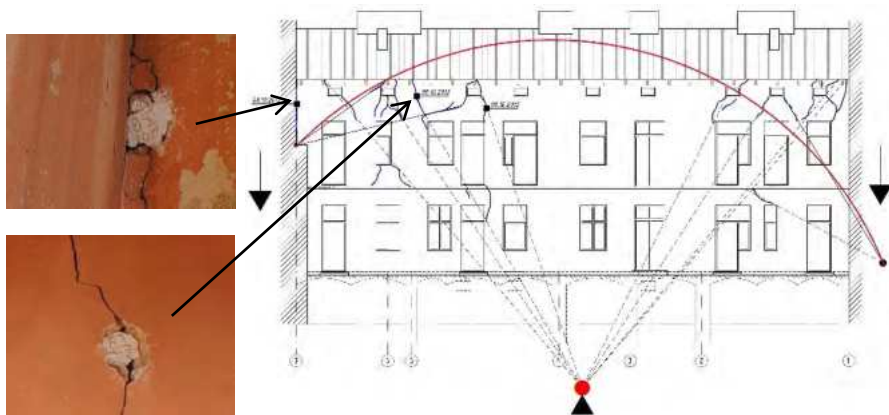
За цими показниками, фундаменти по осях „2”, „3” і „4” в осях „Б-В” є проміжними опорами для стіни по осі „В”, на це вказує вигин стіни зафіксований при обстеженні; картина давно утворених тріщин, додатково підтверджують маяки встановлені на тріщинах ще 2012 р. (рис. 5).

Дата встановлення маяків свідчить про значні тріщини утворені в стінах будівлі, на той час 82 років її експлуатації.

Загальна деформація фасадної стіни по осі „В”, з нанесеною картиною тріщин та характером її деформування – вигином зображена на рисунку 5.

Рис. 5. Фасад „7-1” по осі „В” з картиною розподілу тріщин та встановленими на ній маяками
