ВИЗНАЧЕННЯ ПІСЛЯ ПОЖЕЖНОГО ТЕХНІЧНОГО СТАНУ КОНСТРУКЦІЙ ПЕРЕКРИТТІВ ЖИТЛОВИХ БУДІВЕЛЬ ДЛЯ ЗАБЕЗПЕЧЕННЯ ЇХ ЕКСПЛУАТАЦІЙНОЇ НАДІЙНОСТІ

DETERMINATION OF THE POST-FIRE TECHNICAL CONDITION OF FLOOR STRUCTURES OF RESIDENTIAL BUILDINGS TO ENSURE THEIR RELIABILITY

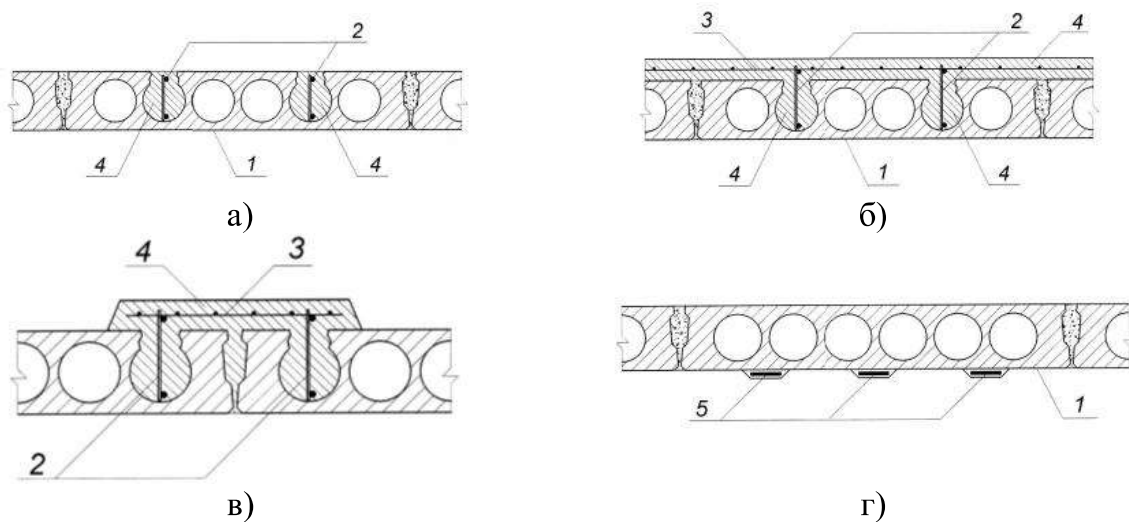
Рис. 4. Рішення з підсилення плит перекриття:

а – однієї плити каркасами; б – усіх плит з улаштуванням плоскої плити; в – стиків плит для сумісної роботи; г – однієї плити стрічками з вуглецевих волокон; 1 – плита; 2 – арматурні каркаси; 3 – арматурні сітки; 4 – бетон; 5 – стрічка з вуглецевого волокна

Запропоновані варіанти підсилення перерізів плит (за допомогою сталевих каркасів у порожнинах плит або композитними матеріалами із вуглецевих волокон) наведені на рис. 4.

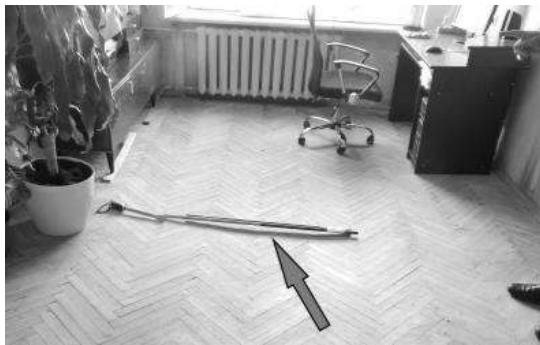
Рис. 7. Підлога у приміщенні над зоною пожежі (прогин підлоги)

Зафіксоване в процесі візуального обстеження суттєве зменшення жорсткості полички шатрової плити перекриття (на яке діяло тільки постійне навантаження) в зоні пожежі над першою кімнатою (рис. 7, 8), спонукало на визначення фактичного прогину цієї плити. Прогин також як на першому об'єкті, замірявся за допомогою лазерного ротаційного рівня.

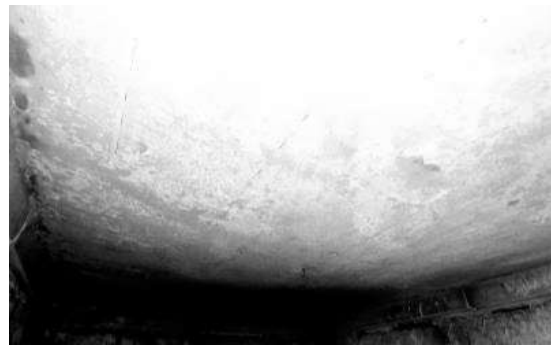
Рис. 8. Вид на центральну частину полицки шатрової панелі перекриття

За інтенсивністю дії високих температур в першій кімнаті, в полицці шатрової плити перекриття мають місце дефекти та пошкодження, які знижують довговічність полицки шатрової плити за рахунок порушеного зчеплення між арматурою та бетоном.
