**ДОСЛІДЖЕННЯ І ПОСИЛЕННЯ ЗАЛІЗОБЕТОННИХ ПЛИТ
ПОКРИТТЯ НА МУКАЧІВСЬКОМУ ЗАВОДІ БУДІВЕЛЬНИХ
ВИРОБІВ.**

**RESEARCH AND STRENGTHENING OF REINFORCED CONCRETE
COATING SLABS AT THE MUKACHIV FACTORY OF BUILDING
PRODUCTS.**

У даній роботі представлено аналіз та результати натурних обстежень і досліджень залізобетонних плит покриття на Мукачівському заводі будівельних виробів. Виконано розрахунок та запроєктовано конструкцію посилення плит покриття у формувальному цеху МЗБВ. На підставі розрахунків та аналізу натурних обстежень сформульовані пропозиції і розроблено рекомендації та наведено технологію посилення залізобетонних плит покриття.

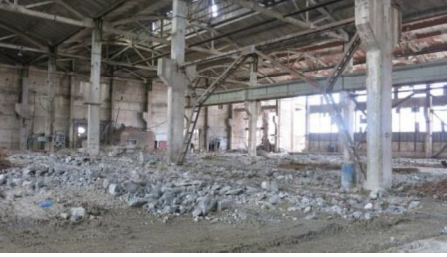
Основною причиною, що призвело до такого стану конструкцій заводу стала відсутність ремонту покрівлі. Тривалий період замокання конструкцій плит покриття, ферм та колон призвели до значної карбонізації бетону, корозії арматури в плитах покриття та фермах, лущення бетону в плитах і дроблення замоноличеного бетону у швах між плитами покриття.

a - демонтовані підкранові попередньо напружені балки, що були підсилені у формувальному цеху і інші, які зазнали загальної деградації (карбонізація бетону, корозія арматури); *b* - значні дефекти і пошкодження залізобетонних конструкцій даху (дроблення і випадання монолітного бетону із швів між плитами покриття, значна карбонізація плит покриття від замкання); *c* - зруйновані конструкції пропарювальних камер (повна карбонізація бетону, значна втрата міцності бетону); *d* - значні дефекти і пошкодження колон (тривале замкання, тріщини, корозія арматури, лущення бетону); *e* - суттєве пошкодження огорожувальних конструкцій (корозія сталевих рам вікон і зв'язків); *f* - деградація стінових панелей (тріщини, карбонізація бетону, корозія арматури і закладних деталей).

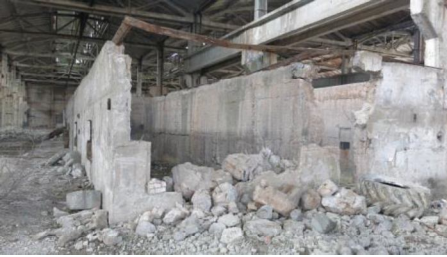
c

Це свідчить, що ремонт покрівлі тривалий час взагалі не відбувався; відбулась значна корозія закладних деталей залізобетонних конструкцій: плит покриття, ферм та колон (див. рис.2); віконні металеві перепльоти практично зруйновані корозією, а в значній частині вікон відсутнє засклення. Велика кількість двотаврових попередньо напружених залізобетонних підкранових балок у формувальному цеху демонтовані, очевидно вони піддались значній деградації, в них з'явились тріщини, пройшла значно карбонізація бетону і корозія арматури; зруйнована конструкція залізобетонних камер пропарювання у формувальному цеху. Відбулось суттєве пошкодження карнізних та стінових панелей (див рис.2f).
