**ДОСЛІДЖЕННЯ І ПОСИЛЕННЯ НЕСУЧИХ ЗАЛІЗОБЕТОННИХ
МОНОЛІТНИХ РАМ СПОРУДИ ЇДАЛЬНИ КОЛИШНЬОЇ ФАБРИКИ
«ЗЕНІТ»**

**RESEARCH AND STRENGTHENING OF THE LOAD-BEARING
REINFORCED CONCRETE MONOLITHIC FRAMES OF THE FORMER
ZENIT FACTORY**

Загальні відомості. На замовлення колишньої фабрики «Зеніт» було виконано обстеження конструкцій їдальні та дана оцінка технічного стану конструктивних елементів будівлі. Споруда їдальні триповерхова з підвалом.

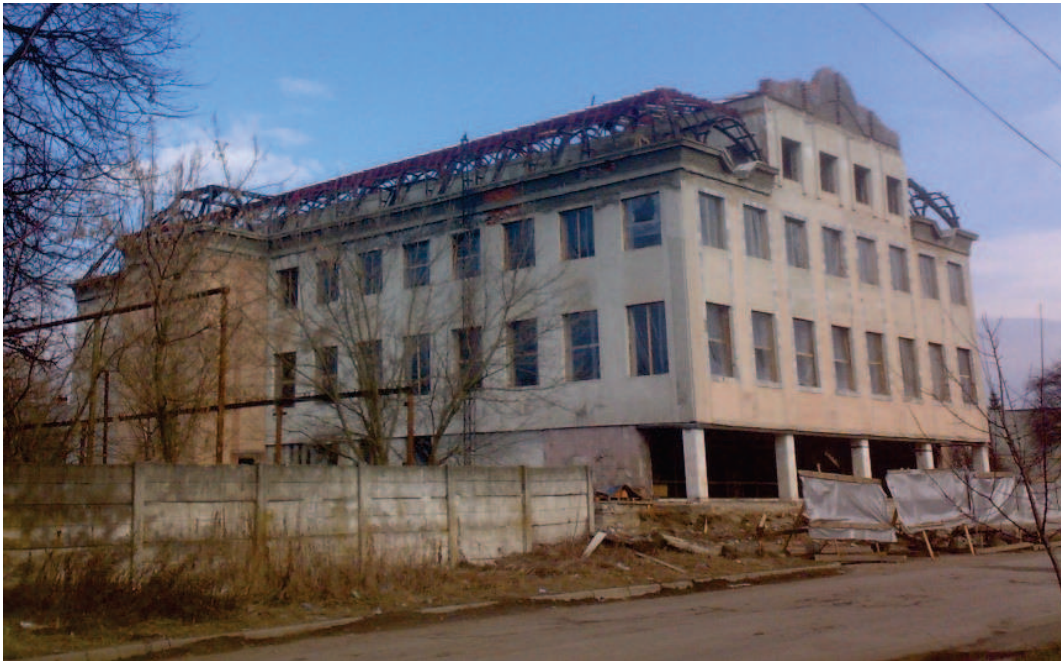
Рис.1. Загальний вигляд їдальні фабрики «Зеніт»

Загальний вигляд в період капітального ремонту (04.03.2009р.) показано на рис.1.

Конструктивна схема рамно-каркасна з монолітного залізобетону із кроком колон 6 м. Колони із жорстким кріпленням до монолітних ригелів. Перекриття – збірні залізобетонні пустотні плити. Стіни і перегородки з цегли. Така схема утворює жорстку систему для сприйняття вертикальних і горизонтальних навантажень. Проект розроблено для застосування у районах з сейсмічністю у 7 балів. На час обстеження об'єкт був занедбаний та не діючий тривалий час.

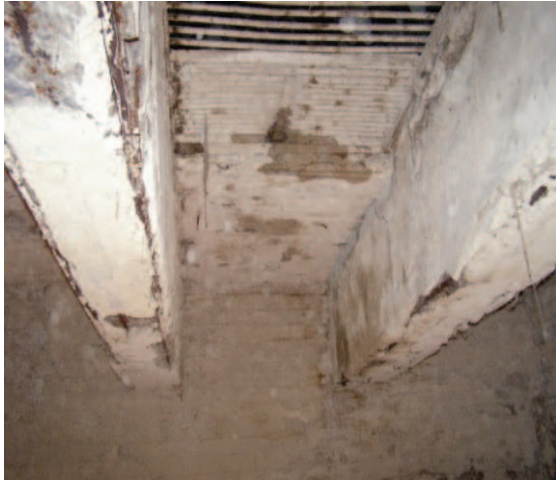
a

При обстеженні встановлено, що монолітні залізобетонні ригелі підвального і першого поверхів у задовільному стані, але ригелі другого і третього поверхів знаходяться в аварійному стані (див. рис.2.) [8].

Рис.2. Загальний вигляд пошкоджень ригелів другого і третього поверхів: *a* – на другому поверсі; *b* – на третьому поверсі, *c*, *d* – посилення колон металевими обоймами.

При візуальному огляді (2008р.) виявлено значну карбонізацію бетону монолітних ригелів будівлі (див. рис.2*b*), корозію закладних деталей та арматури ригелів а також раковини та сколи в залізобетонних рамах і плитах перекриття та інші недоліки тривалої експлуатації споруди. Зокрема, наявність нормальних і похилих тріщин по всій розтягнутій зоні ригелів, розкриття яких на час обстеження становить 0,1 – 0,5 мм, що перевищує допустиме розкриття, оголена робоча арматура ригелів, корозійні процеси арматури. Зокрема, виявлено тріщини і раковини в плитах перекриття, на окремих ділянках яких оголена арматура та корозія арматурних сіток. (див. рис.2 *a,b*).

З метою збільшення несучої здатності ригелів другого і третього поверхів запропоновано застосування ремонтної системи РСС фірми “PAGEL”, а
