**РЕКОНСТРУКЦІЯ БУДІВЛІ ШКОЛИ З ПЕРЕПРОФІЛЮВАННЯМ
ПІД ДОШКІЛЬНИЙ НАВЧАЛЬНИЙ ЗАКЛАД**

**RECONSTRUCTION OF A SCHOOL BUILDING WITH
REPROFILING FOR A PRESCHOOL EDUCATIONAL INSTITUTION**

The work is devoted to the features of the reconstruction of the building for a children's educational institution. The study of the building, which was in a condition unsuitable for normal operation, is described. The main defects are presented. Project solutions for strengthening foundations, walls and replacing floor structures have been developed, which are implemented in practice.

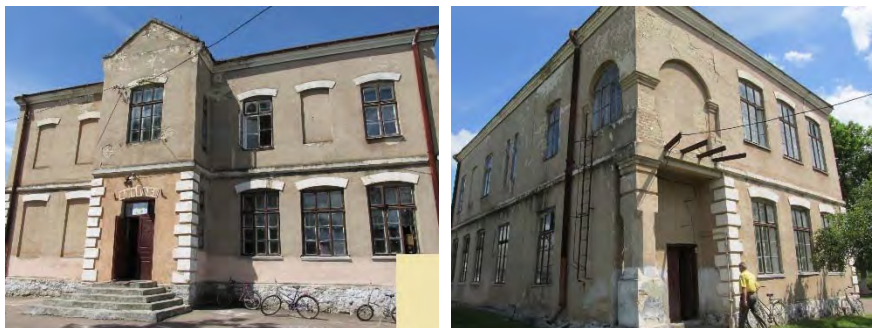
Рис. 1. Фасади існуючої будівлі школи

Призначення будівлі - школа. Існуюча будівля школи (рис.1) - цегляна двоповерхова споруда з шатровим дахом розмірами у плані 12,25x19,09 м. Висота 1-го поверху 4.2 м, висота 2-го поверху - 3.4 м. На час обстеження будівля не експлуатувалася.
