ОБСТЕЖЕННЯ ТЕХНІЧНОГО СТАНУ ПРИЧАЛЬНОЇ ЕСТАКАДИ

INSPECTION OF THE TECHNICAL CONDITION OF MOORING TRESTLE

Сунічук С.В., к.т.н., доцент, ORCID: 0000-0002-9763-731X (Національний університет водного господарства та природокористування, м. Рівне)

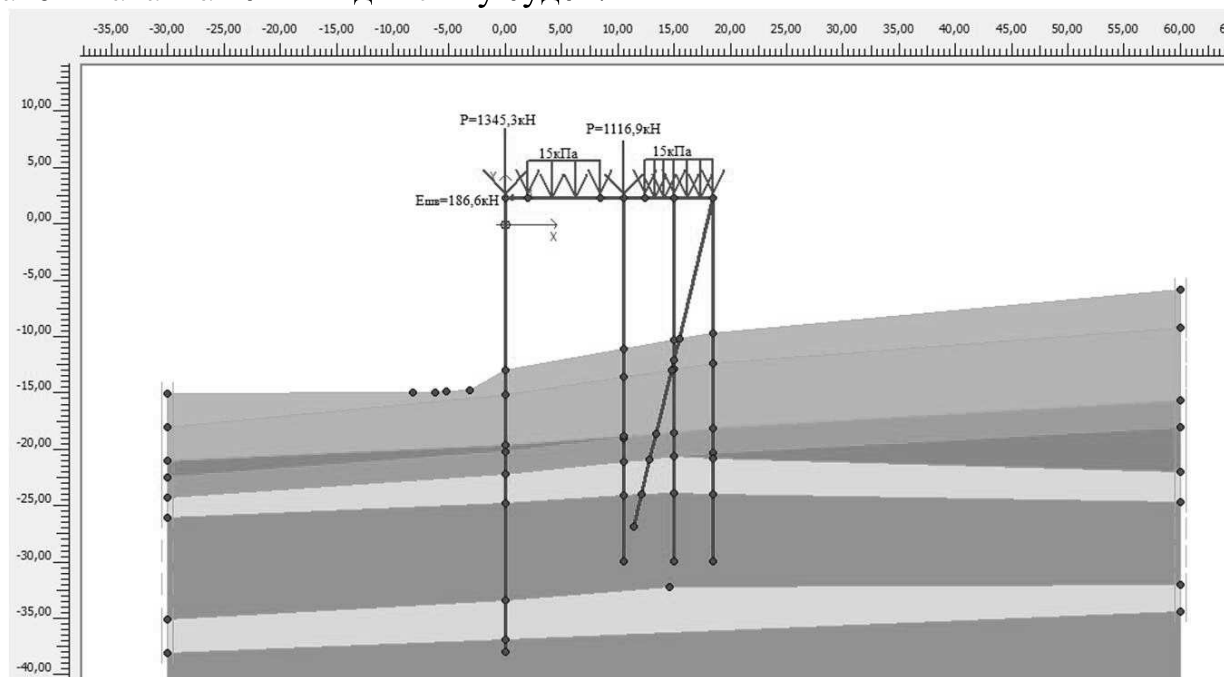
Рис. 5. Розрахункова схема

Розрахунки міцності і стійкості конструкції виконані відповідно до нормативних вимог на основі сполучення навантажень. У розрахунку враховано навантаження від власної ваги, експлуатаційні навантаження, а також навантаження від впливу суден.

Перевірочні розрахунки споруди виконані з урахуванням фізичного зношення конструктивних елементів, виявленого в результаті цього обстеження. Моделювання напружено-деформованого стану споруди виконано для розрахункових моделей, які складені з використанням програми PLAXIS.
