**ТЕХНІЧНЕ ОБСТЕЖЕННЯ БУДІВЕЛЬ КОРІВНИКІВ, ЩО МІСТЯТЬ ПІДВАЛЬНИЙ ПОВЕРХ НА ПРЕДМЕТ МОЖЛИВОСТІ ДЕМОНТАЖУ НАДПІДВАЛЬНОГО ПЕРЕКРИТТЯ**

**TECHNICAL INSPECTION OF COWSHEDS BUILDINGS CONTAINING A BASEMENT FLOOR FOR THE POSSIBILITY OF DISMANTLING THE FLOOR ABOVE THE BASEMENT**

**Конончук О.П., к.т.н., доцент,** <https://orcid.org/0000-0003-3601-8352>,  
(Тернопільський національний технічний університет імені Івана Пулюя)

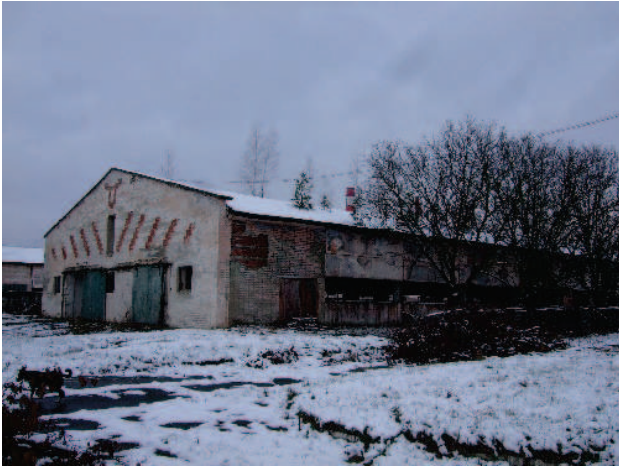
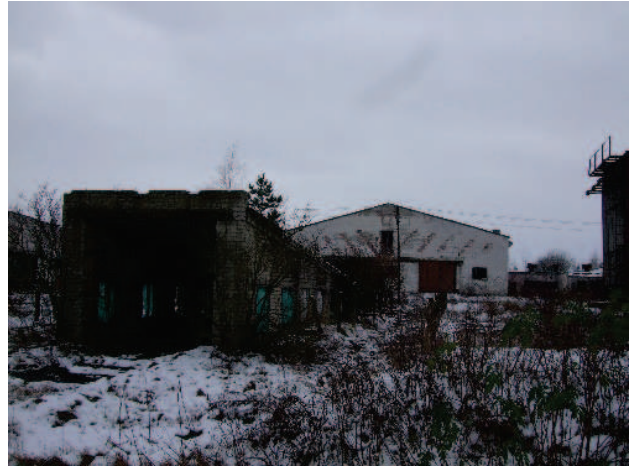
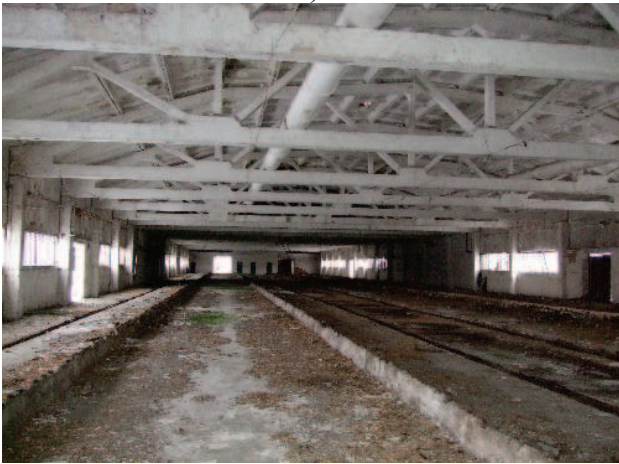
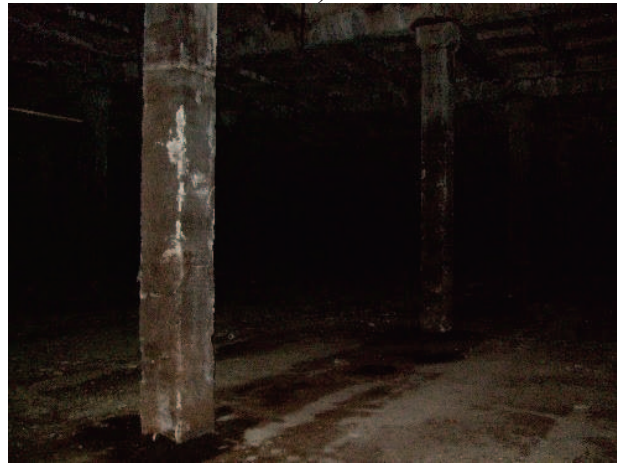
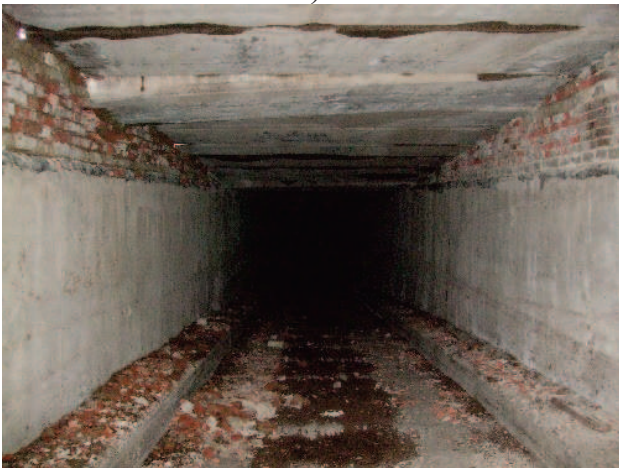
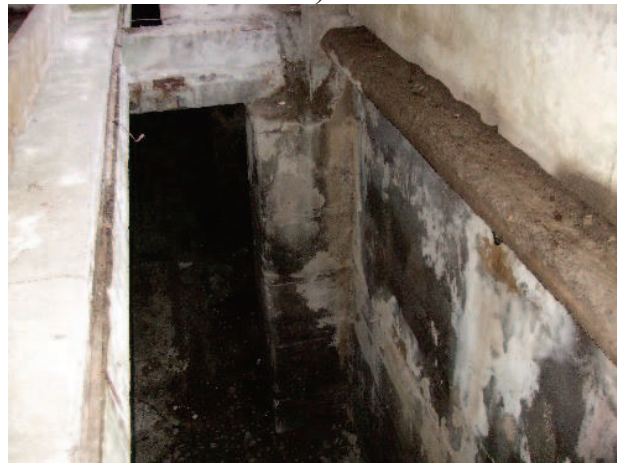
Рис. 2. Об'ємно-планувальні рішення будівель корівників

- а) зовнішній вигляд будівлі корівника; б) зовнішній вигляд окремого заїзду в підвал будівлі корівника; в) внутрішній простір приміщення першого поверху будівлі корівника; г) внутрішній простір підвального приміщення будівлі корівника; д) внутрішній простір окремого заїзду в підвал будівлі корівника; е) місце демонтажу плити надпідвального перекриття для дослідження вузла обпирання ригеля перекриття та занурення збірної залізобетонної колони в монолітний залізобетонний стакан

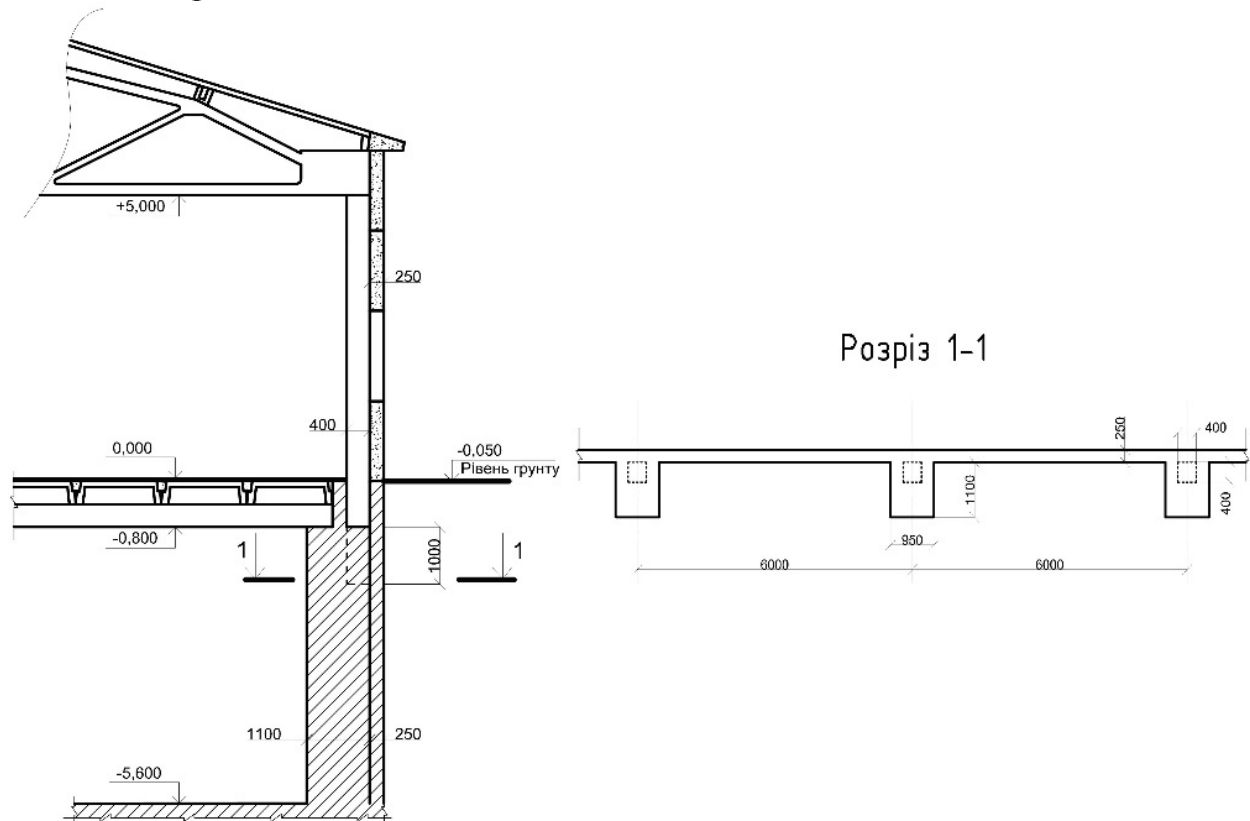
Рис. 3. Обмірні креслення зовнішніх несучих конструкцій підвалу та першого поверху будівель корівників

**Результати технічного обстеження.** В межах технічного обстеження було проведено обмірні роботи основних несучих конструкцій будівельного об'єкту та встановлено, що всі чотири корівника зведені за типовим експериментальним проектом та мають однакові об'ємно-планувальні рішення. Обмірні креслення по зовнішніх несучих конструкціях будівель наведені на рис. 3.

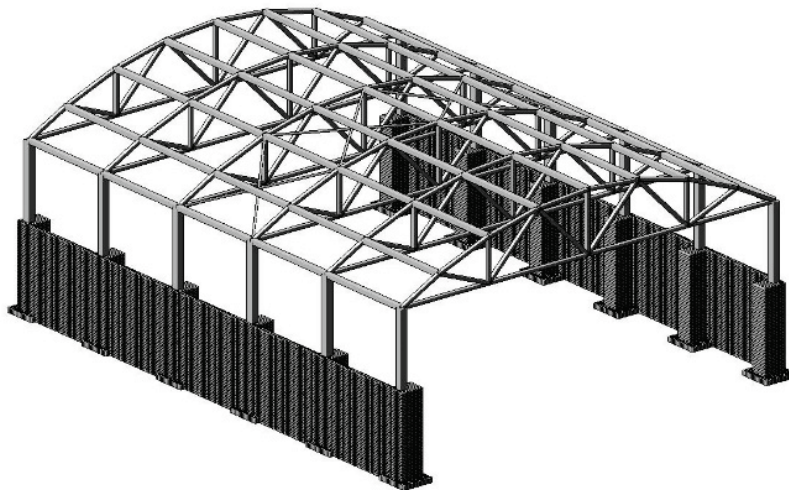
Рис. 5. Розрахункова модель збірно-монолітного каркасу будівлі корівника (Опція 2)

**Опція 2** – повне завантаження боковим тиском ґрунту, при умові **відсутності** перекриття та **врахування** розпору, який сприймають **ферми** покриття (див. рис. 5...8);
