ВИЗНАЧЕННЯ ХАРАКТЕРУ ДЕФОРМАЦІЙ БУДІВЕЛЬ І СПОРУД ЗА НАПРЯМАМИ ТА ШИРИНОЮ ТРИЩИНОУТВОРЕНЬ

DETERMINING THE NATURE OF DEFORMATIONS OF BUILDINGS AND STRUCTURES BY DIRECTIONS AND WIDTH OF CRACKS

Гладишев Д.Г., к.т.н., доцент, ORCID: 0000-0003-3978-8600 (Національний університет “Львівська політехніка”, м. Львів), **Гладишев Г.М., к.т.н.**, ORCID: 0000-0002-2671-5579 (Науково-проектна фірма „Реконстрпроект”, м. Львів)

Hladyshev D.H., Ph.D., associate professor, ORCID: 0000-0003-3978-8600, (Lviv Polytechnic National University, Lviv), **Hladyshev H.M., Ph.D.**, ORCID: 0000-0002-2671-5579 (Research and project firm „Rekonstrproekt”, Lviv)

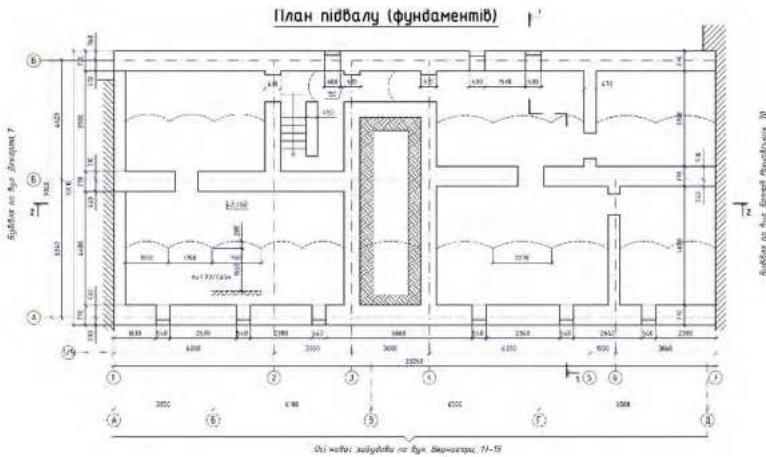
Рис. 2. Обмірне креслення плану підвалу

Будівля має розміри в осях: $L=23,26$ м, $B=10,50$ м (рис. 2), висота першого та другого поверхів $h=3,6$ м, підвального – $h_n=1,65$ м (рис. 3).

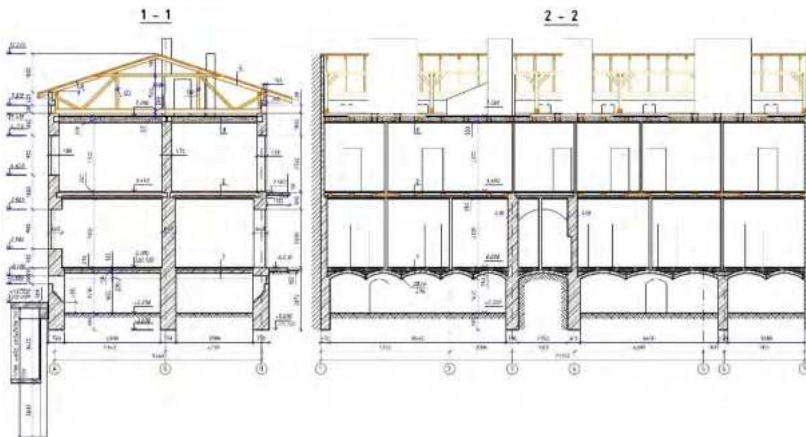
Рис. 3. Перерізи „1-1” та „2-2” (позначення перерізів див. на рис. 2)

Глибина залягання підшосов фундаментів будівлі від природної поверхні до початку нового будівництва $d=2,87$ м. Глибину підвалу по осях „А” та „В”, до виконання будівельних робіт, прийнята $d_b=2,07$ м з урахуванням реальних відміток з планування території навколо існуючої будівлі. Глибина закладання фундаментів по осях „А”, „Б”, „В”, від підлоги підвалу - $d_s=0,8$ м.
